2019年度 エゾシカ影響調査 簡易チェックシート実施箇所 林相記録

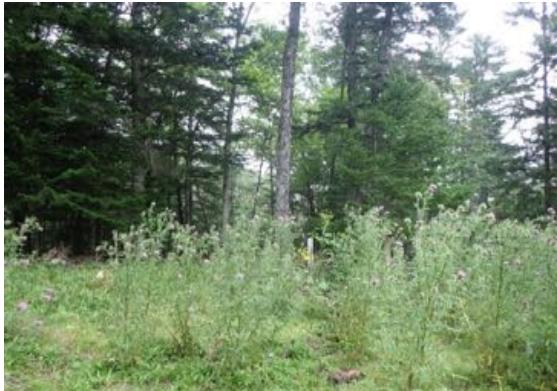
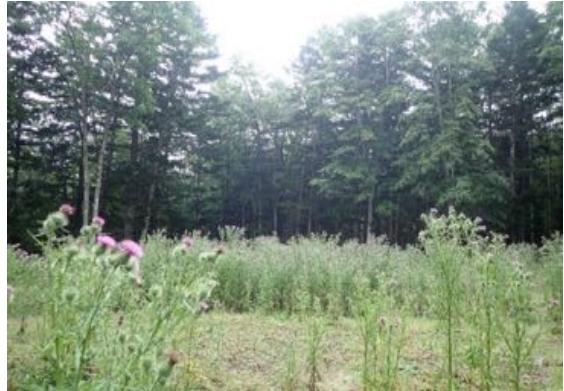
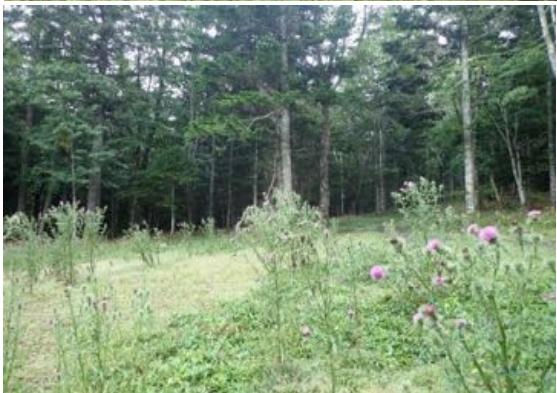
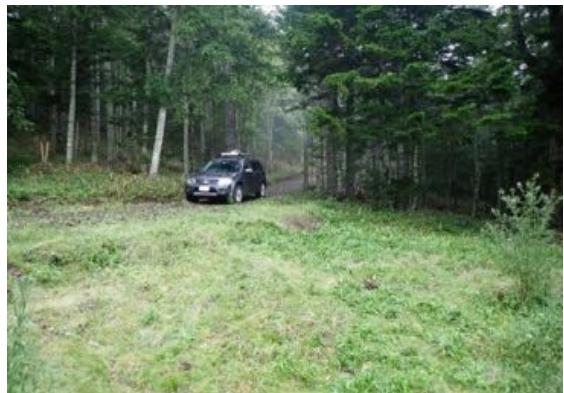
1. 調査地番号 1

樹皮剥ぎ	0
枝葉の摂食	2
ササの食痕	0
シカ道	0
足跡	0
糞	0
合計	2

9. 林相 土場跡、オニアザミ群落

10. 林床 ササとても低い、シダ丈20cm

11. その他 上にトドマツ、ハウチワカエデ
オニアザミ群落の中にハンゴンソウ

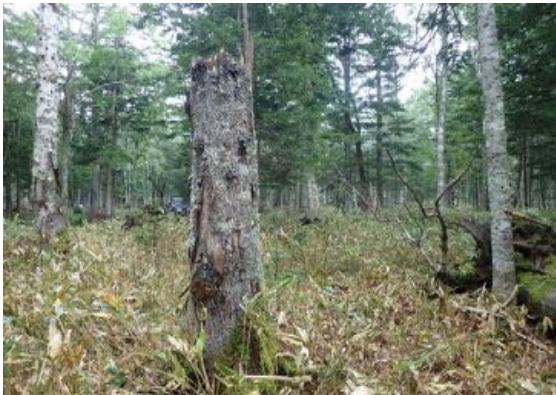
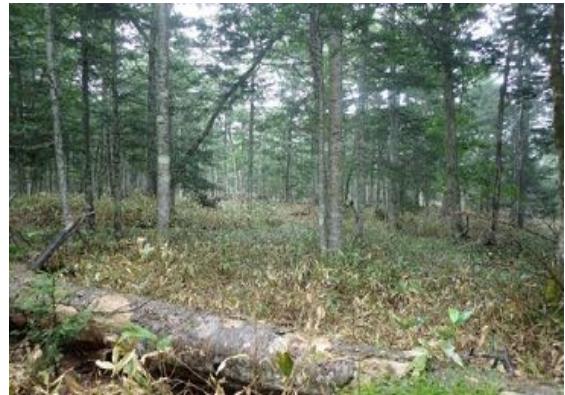
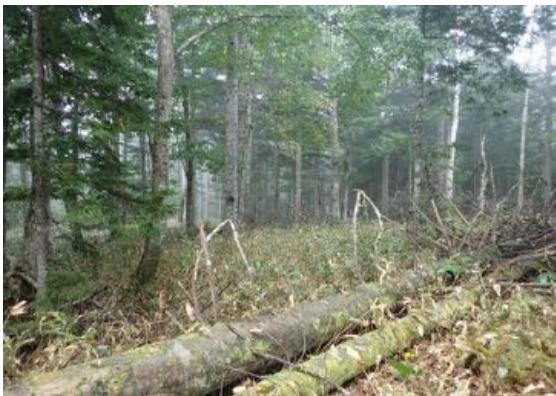
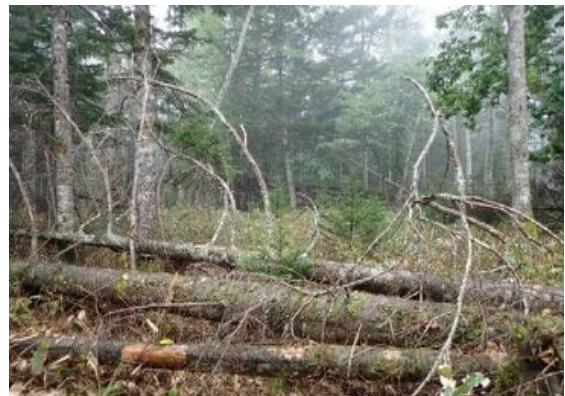
1. 調査地番号 2

樹皮剥ぎ	0
枝葉の摂食	2
ササの食痕	23
シカ道	0
足跡	13
糞	0
合計	38

9. 林相 針広混交林

10. 林床 ササ、コケ

11. その他 トド、アカエゾ、ミズナラ、ヤチダモ
イタヤカエデ
トド立ち枯れ、アカエゾ・トドの更新あり

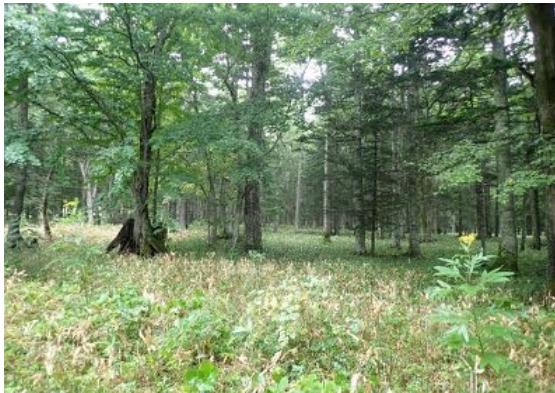
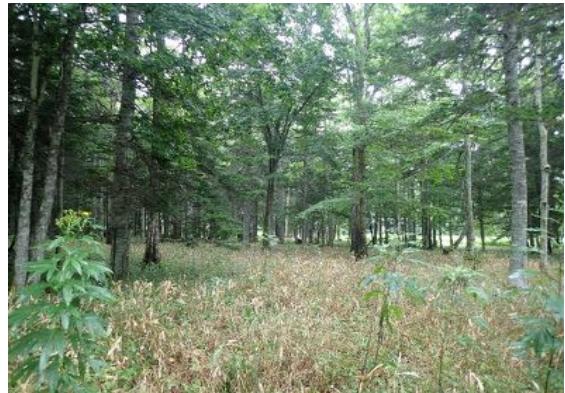
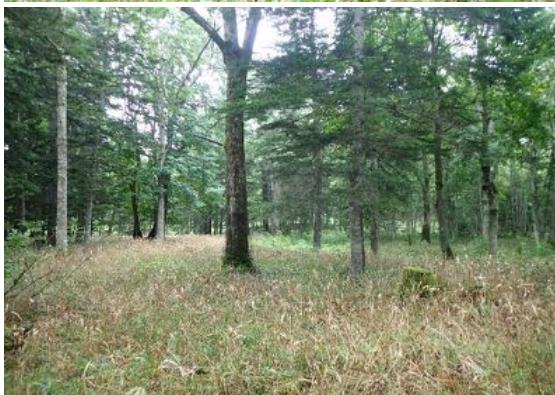
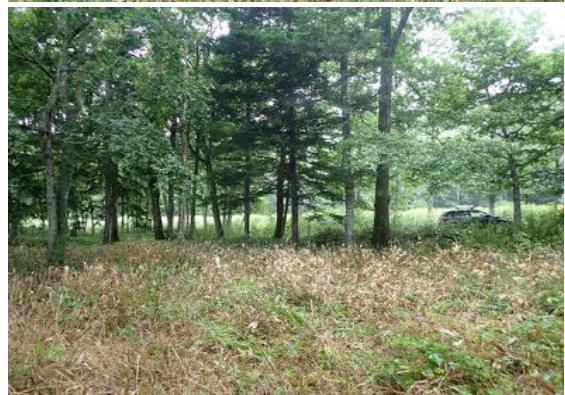
樹皮剥ぎ	15
枝葉の摂食	2
ササの食痕	23
シカ道	0
足跡	0
糞	14
合計	54

9. 林相 針広混交林・天然林

10. 林床 ササ、シダ少ない

11. その他 川・水辺近い
シカネット有り
周辺に立ち枯れ
ハンゴンソウ・フッキソウ有り
蔓が覆っている
カツラ・エゾマツ・キハダ・タモ

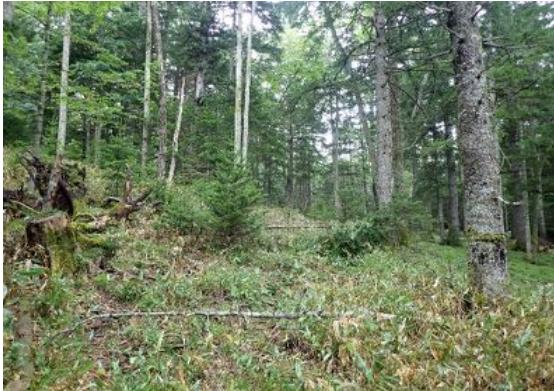
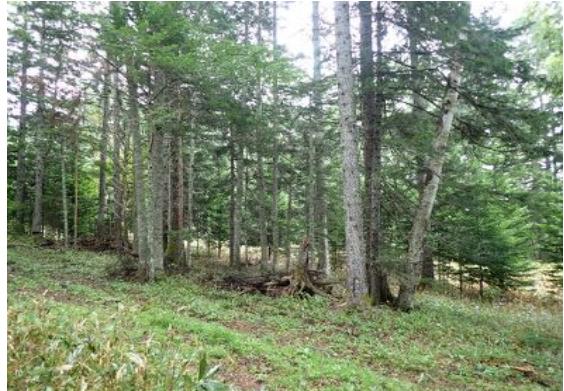
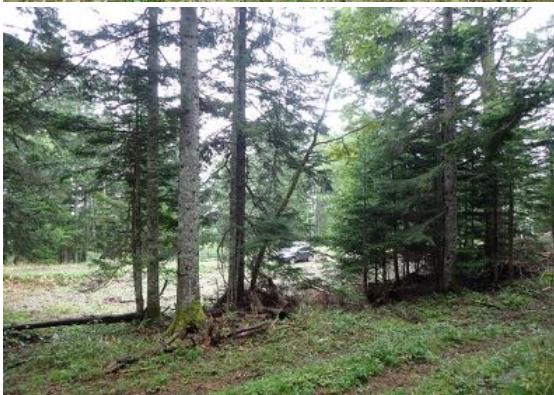
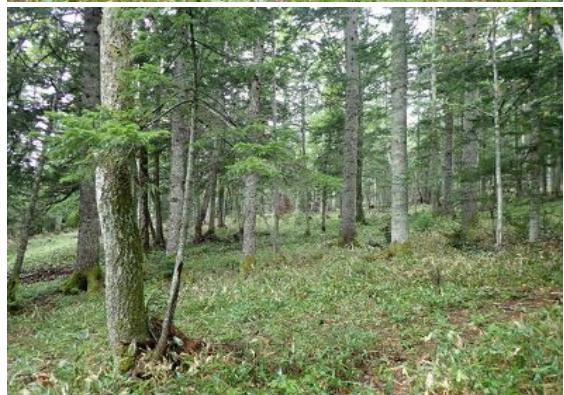
1. 調査地番号 4

樹皮剥ぎ	15
枝葉の摂食	2
ササの食痕	15
シカ道	0
足跡	0
糞	14
合計	46

9. 林相 針広混交林・天然林

10. 林床 ササ、コケ、シダ

11. その他 フッキソウ有り
土場の奥
エゾマツ・トドマツ・ヤチダモ
キハダ

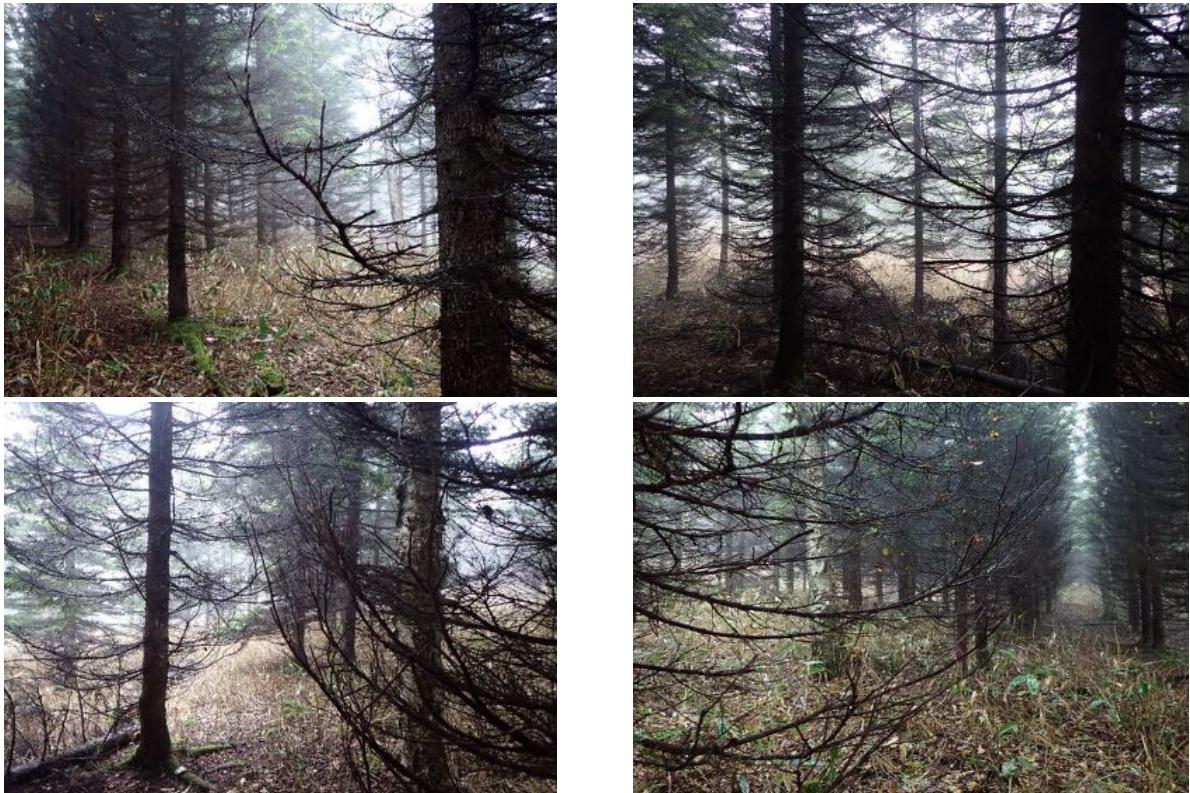
樹皮剥ぎ	0
枝葉の摂食	2
ササの食痕	23
シカ道	0
足跡	0
糞	14
合計	39

9. 林相	針葉樹林・アカエゾ人工林
10. 林床	ササ・コケ
11. その他	作業道の奥 古い糞多数 越冬跡 密度高い人工林

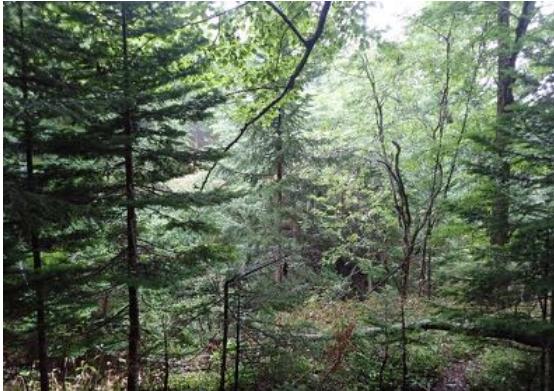
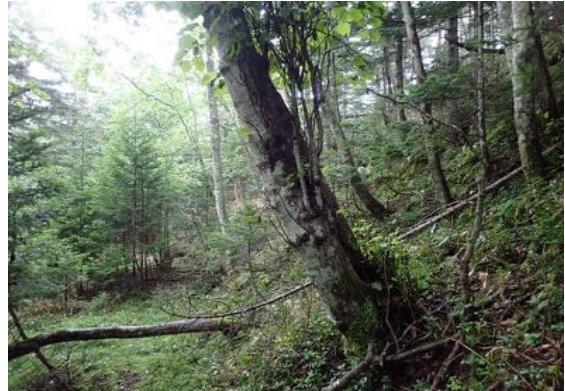
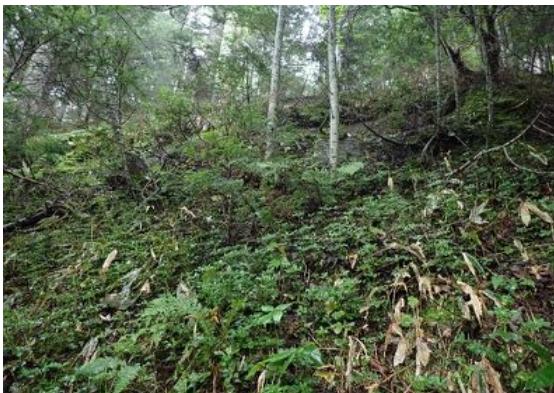
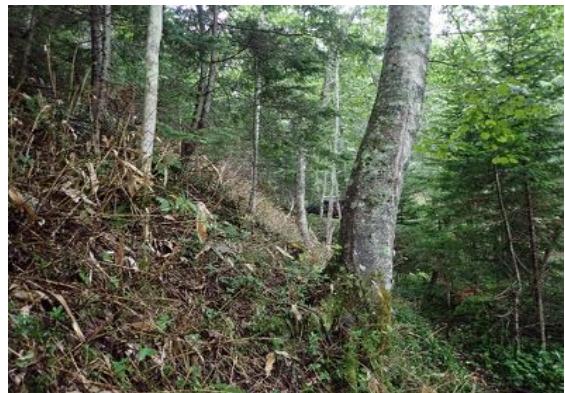
1. 調査地番号 6

樹皮剥ぎ	0
枝葉の摂食	2
ササの食痕	15
シカ道	0
足跡	0
糞	14
合計	31

9. 林相 天然林・針広混交林

10. 林床 ササ・コケ・シダ

11. その他 旧作業道沿い
川・水辺近い
フッキソウ有り
ケヤマハンノキ多い（萌芽更新あり）
トド・アカエゾ

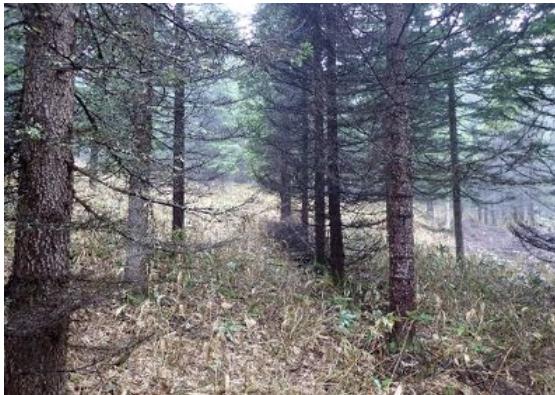
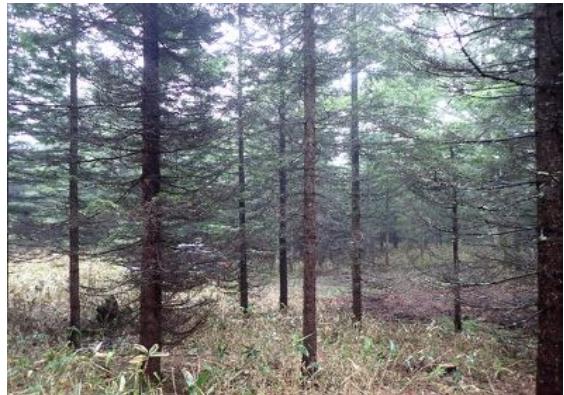
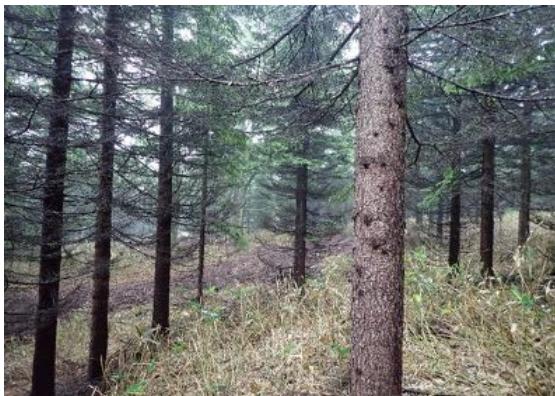
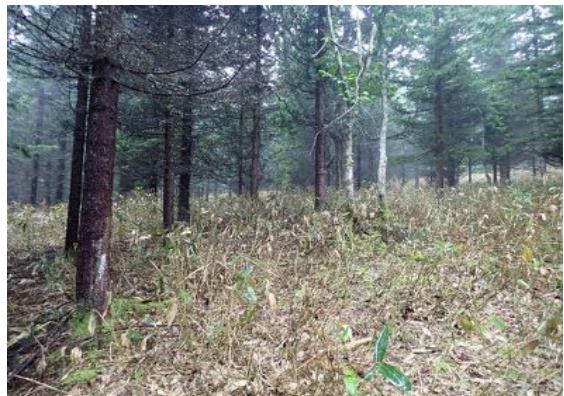
1. 調査地番号 7 Memo 人工林内

樹皮剥ぎ	0
枝葉の摂食	2
ササの食痕	23
シカ道	0
足跡	13
糞	14
合計	52

9. 林相 アカエゾ人工林

10. 林床 ササ・コケ

11. その他 ケヤマハンノキ

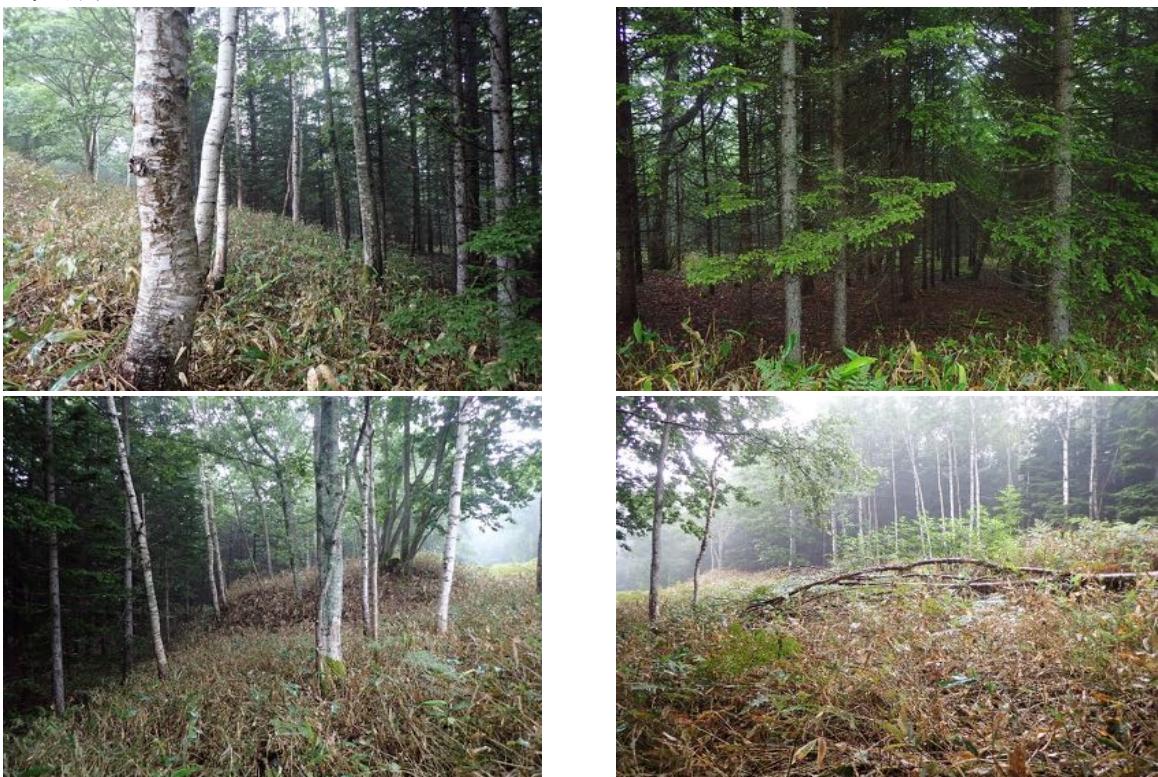
樹皮剥ぎ	0
枝葉の摂食	18
ササの食痕	0
シカ道	0
足跡	0
糞	14
合計	32

天然林植え込み有り・人工林縁

ササ・コケ・シダ (60cm)

カンバ・ケヤマハンノキ・ミズナラ
カエデの稚樹有り

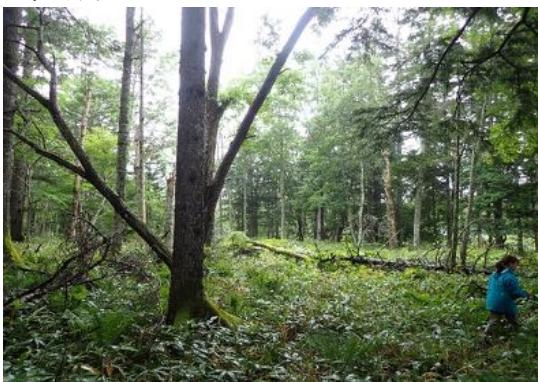
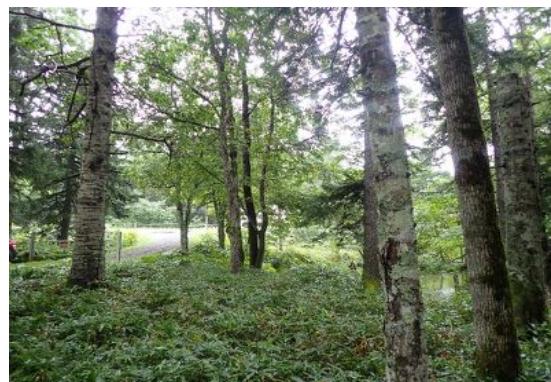
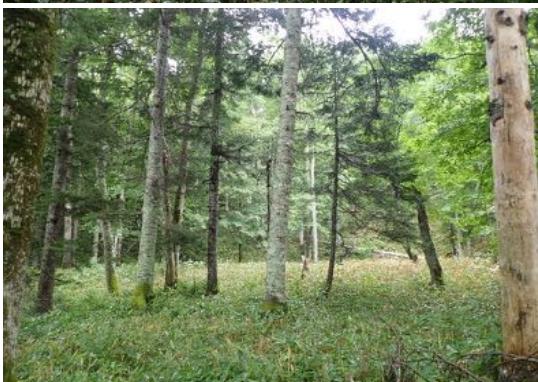
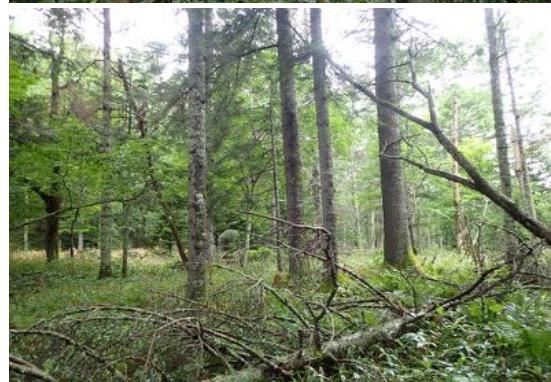
1. 調査地番号 9

樹皮剥ぎ	15
枝葉の摂食	18
ササの食痕	23
シカ道	0
足跡	0
糞	14
合計	70

9. 林相 天然林・植込みなし・針広混交林

10. 林床 ササ・シダ(50cm)・コケ

ササ丈低い
イタヤカエデ・ミズナラ・エゾマツ・
トドマツ・ハルニレ
シダに食痕あり
糞が多い
ハウチワカエデ稚樹あり

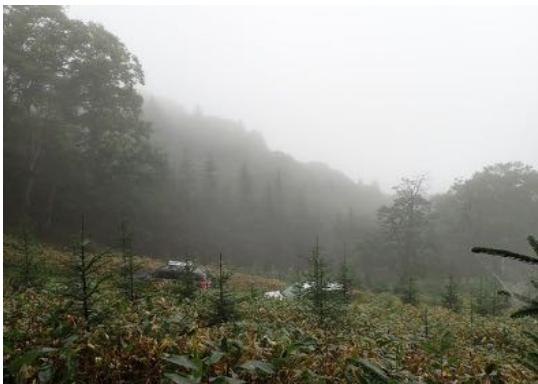
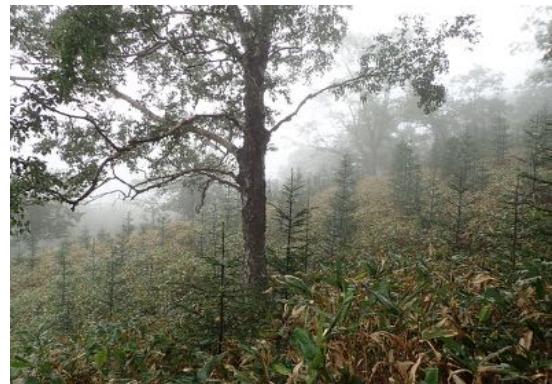
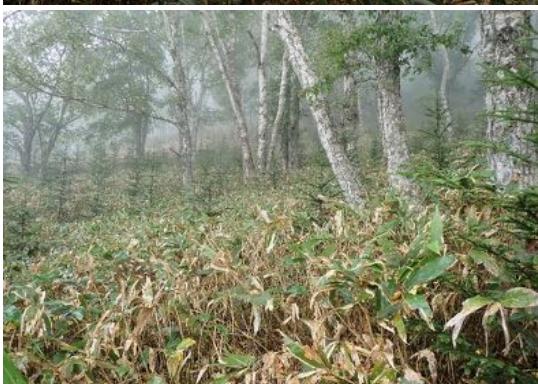
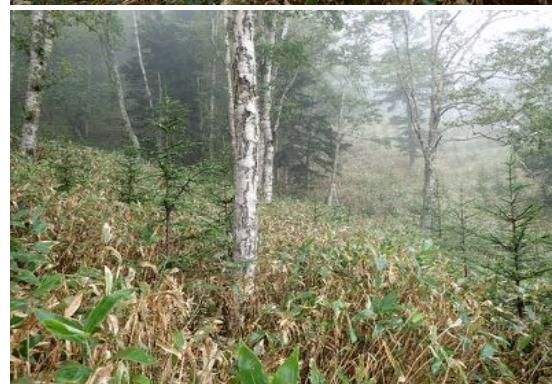
1. 調査地番号 10

樹皮剥ぎ	0
枝葉の摂食	2
ササの食痕	15
シカ道	16
足跡	13
糞	0
合計	46

9. 林相 天然林・植込みあり

10. 林床 ササ強い

11. その他 ダケカンバ
アカエゾマツ植込み
水辺なし
斜面
ダケカンバ稚樹あり
