2019年度 エゾシカ影響調査 簡易チェックシート実施箇所 林相記録

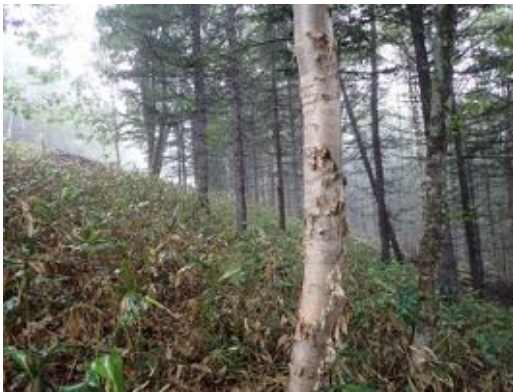
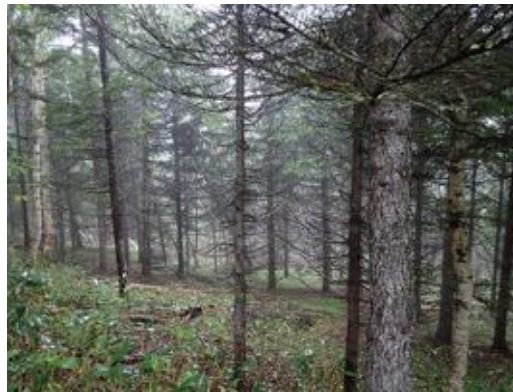
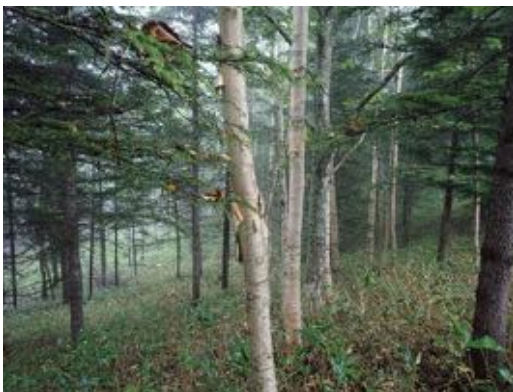
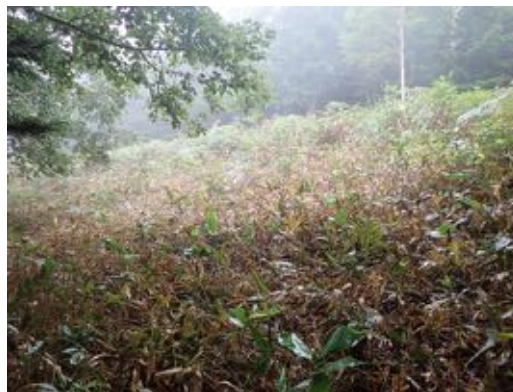
1. 調査地番号	11	Memo	林道と人工林の間
2. 林小班	3081-2		
3. 調査年月日	2019/8/20		
4. 調査者	時田 吉田 越後		
5. 座標	43.41312 144.12999

樹皮剥ぎ	0
枝葉の摂食	0
ササの食痕	15
シカ道	0
足跡	0
糞	14
合計	29

11. その他 エゾマツ・ミズナラ・オヒョウ・ケヤマハンノキ・カンバ (多い) 水辺なし
ハンノキ・カエデ・ミズナラ 稚樹あり

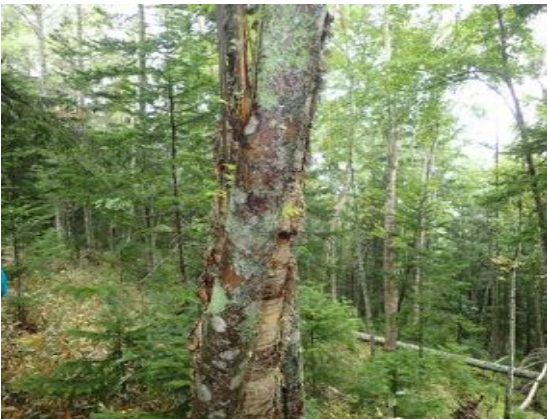
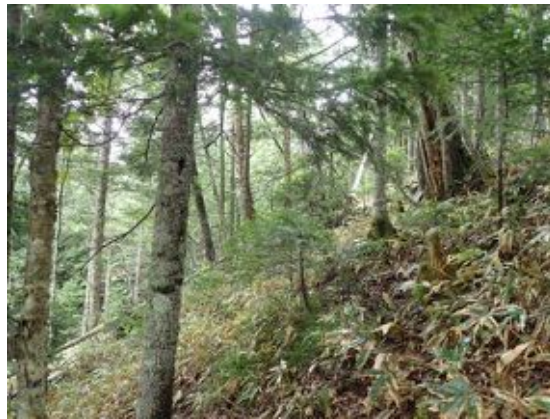
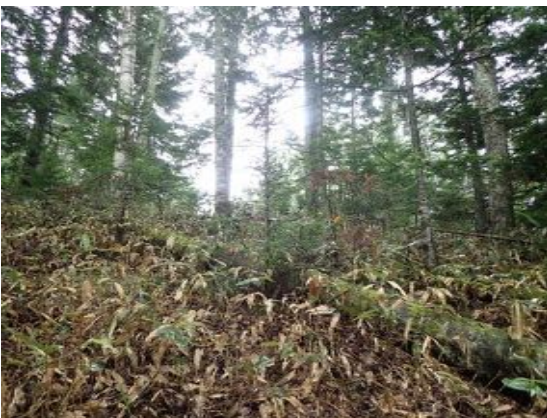
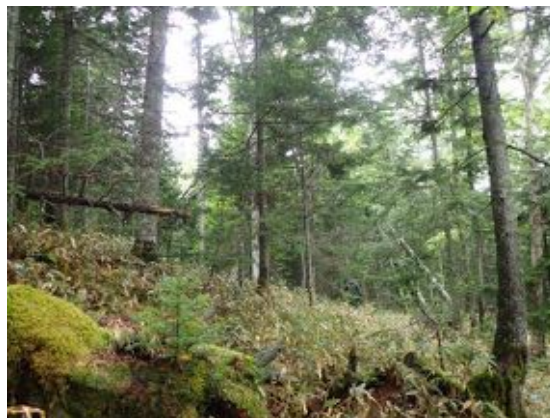
1. 調査地番号	12		
2. 林小班	3090-7		
3. 調査年月日	2019/8/21		
4. 調査者	酒井	吉田	越後
5. 座標	43.42131	144.09347

樹皮剥ぎ	16
枝葉の摂食	2
ササの食痕	15
シカ道	16
足跡	0
糞	0
合計	49

11. その他
立ち枯れあり
ナナカマド・ダケカンバ
トドマツ
きつい斜面
水辺なし

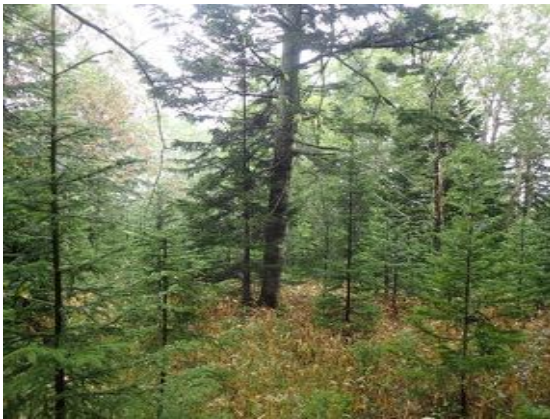
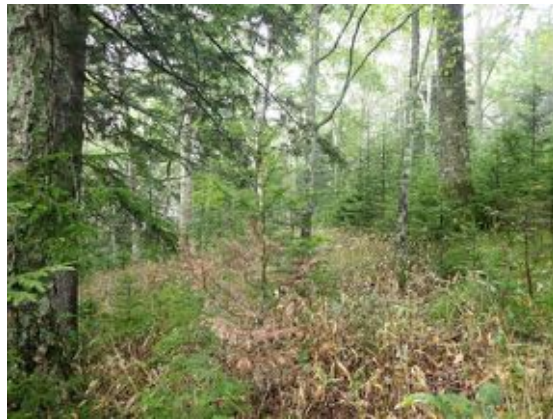
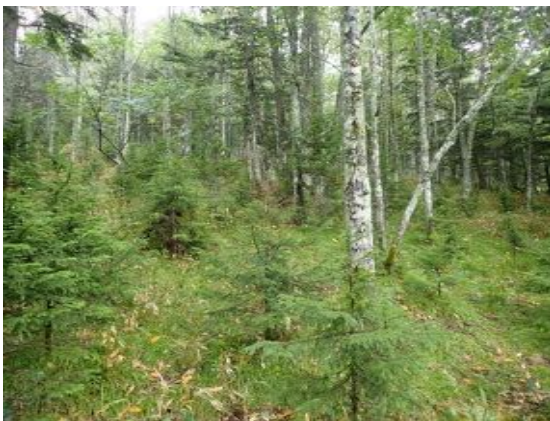
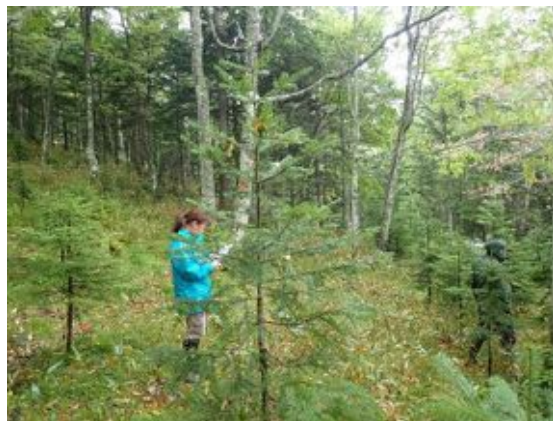
1. 調査地番号	13	Memo	送電線近く 標高667m
2. 林小班	3088-25		
3. 調査年月日	2019/8/21		
4. 調査者	酒井 吉田 越後		
5. 座標	43.42120 144.10765

樹皮剥ぎ	0
枝葉の摂食	18
ササの食痕	23
シカ道	16
足跡	0
糞	14
合計	71

11. その他 シウリザクラ・ダケカンバ
イネ科草本優占の林床にサクラが萌芽出すがことごとく食われている。
アカエゾ・トド・シウリ・シナ

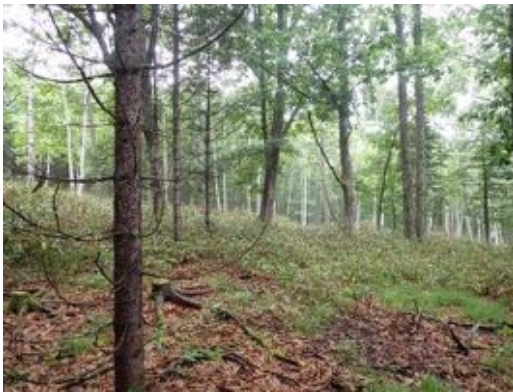
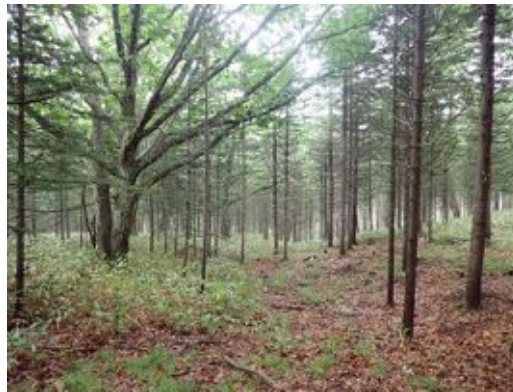
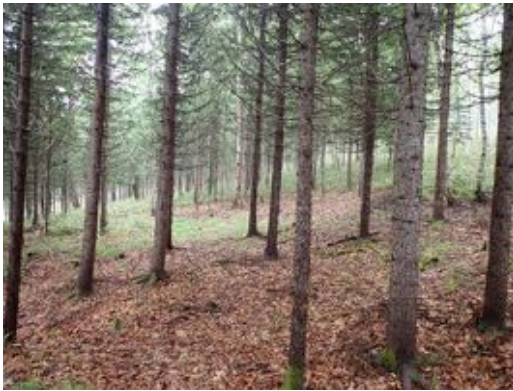
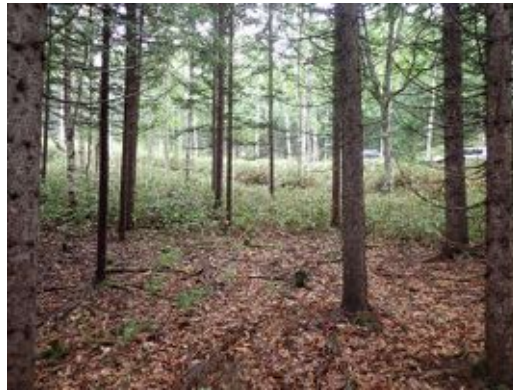
1. 調査地番号	14	Memo	人工林
2. 林小班	3086-6		周辺に天然のミズナラ
3. 調査年月日	2019/8/20		
4. 調査者	時田 吉田 越後 小林 芹沢		
5. 座標	43.42151 144.11804

樹皮剥ぎ	0
枝葉の摂食	2
ササの食痕	15
シカ道	0
足跡	13
糞	0
合計	30

11. その他 水辺なし
ミズナラの周辺にアカエゾマツ植込み
ミズナラにディアライン形成されている
ミズナラ稚樹あり

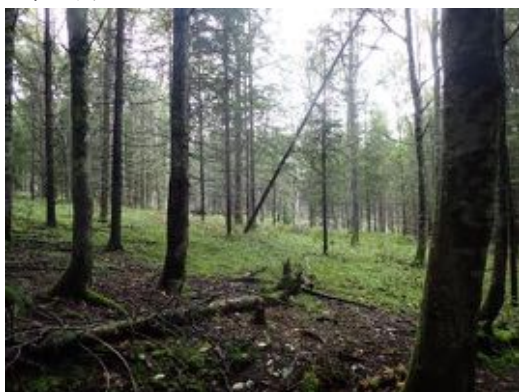
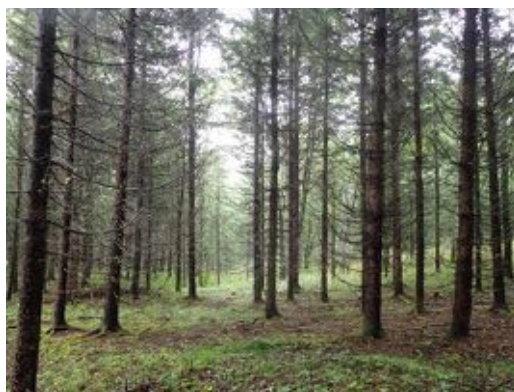
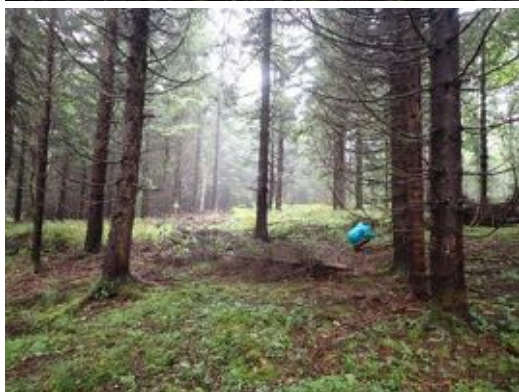
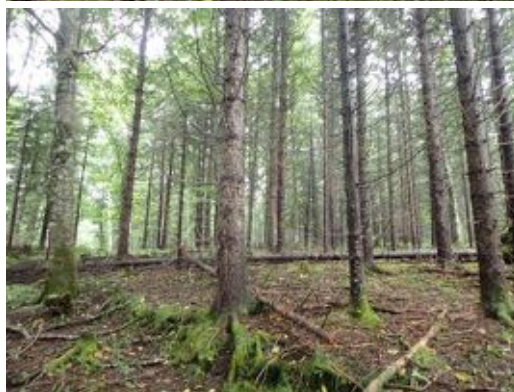
1. 調査地番号 15

樹皮剥ぎ	0
枝葉の摂食	18
ササの食痕	0
シカ道	0
足跡	0
糞	14
合計	32

11. その他 ササ丈低い
ハンノキ1本あり
シウリザクラ・ハンノキの
萌芽多数だが全滅
イタヤ・ミズナラ稚樹あり

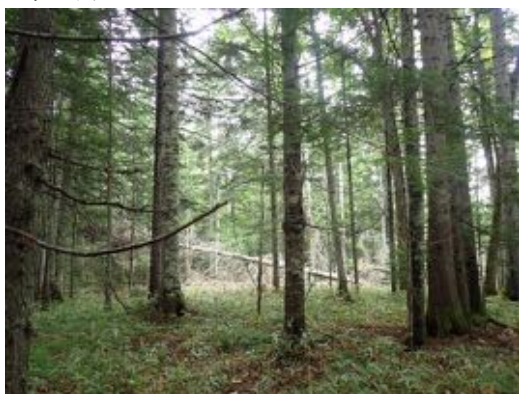
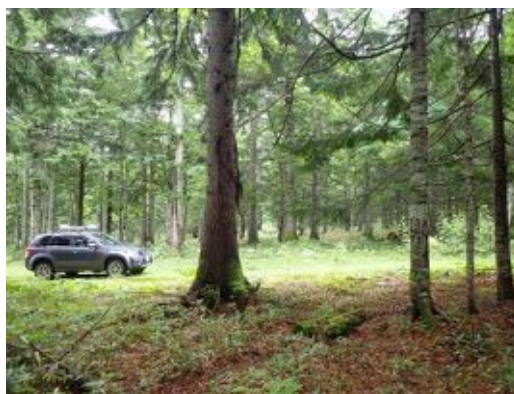
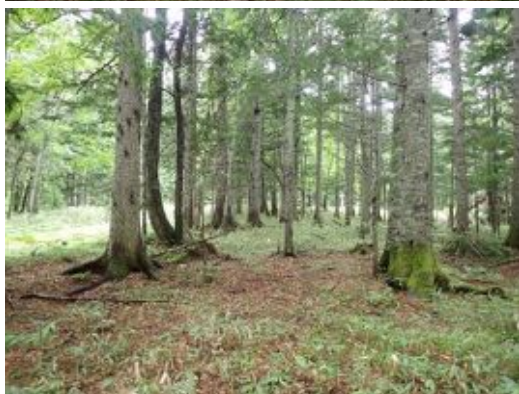
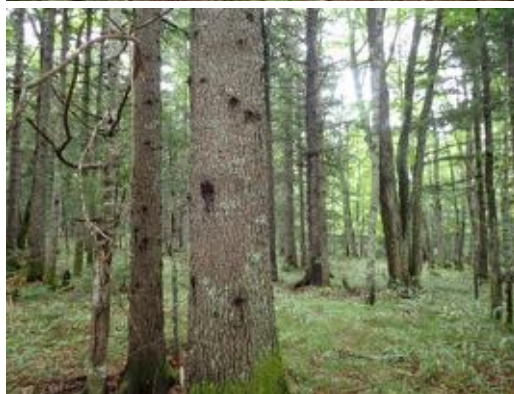
1. 調査地番号	16		
2. 林小班	3092-2,5		
3. 調査年月日	2019/8/21		
4. 調査者	酒井	吉田	越後
5. 座標	43.42900	144.08140

樹皮剥ぎ	15
枝葉の摂食	2
ササの食痕	23
シカ道	0
足跡	0
糞	14
合計	54

水辺なし
 根周りにコケ
 ササ低い
 クローバー
 カエデ類の実生が多い
 イタヤ・ハウチワ・ミズナラ
 稚樹あり

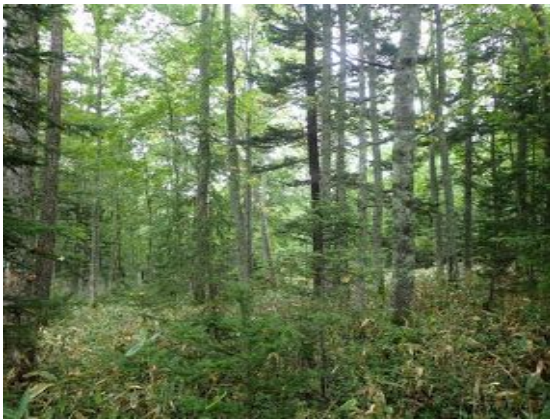
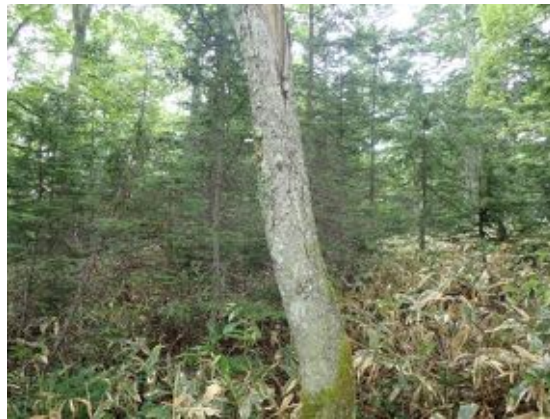
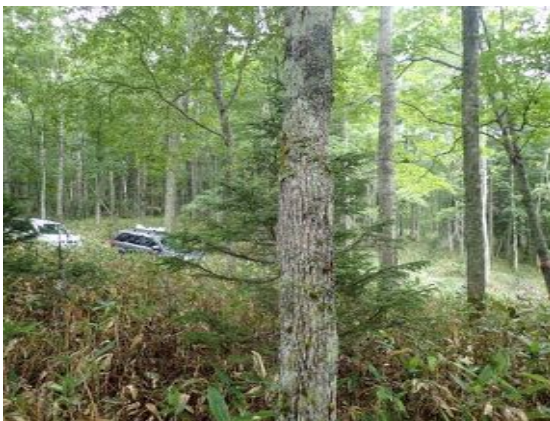
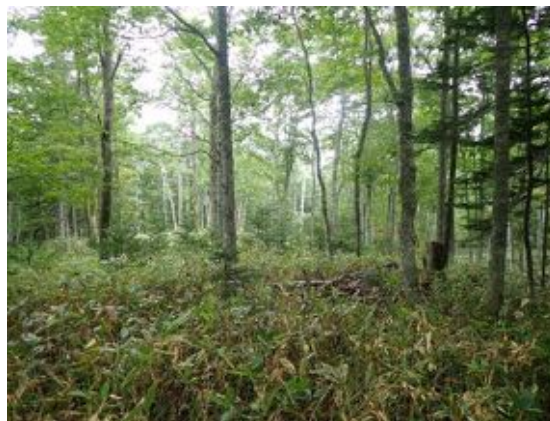
1. 調査地番号	17		
2. 林小班	3088-4,13, 3089-13		
3. 調査年月日	2019/8/20		
4. 調査者	時田	吉田	越後
5. 座標	43.42832	144.10596

7. 簡易チェックシートスコア	
樹皮剥ぎ	0
枝葉の摂食	2
ササの食痕	23
シカ道	0
足跡	0
糞	0
合計	25

8. 樹冠祖密度	密
9. 林相	天然林・植込みあり
10. 林床	ササ、フッキソウ優占
11. その他	フッキソウ強い 水辺なし イタヤカエデ・ハリギリ・ナナカマド オヒョウ

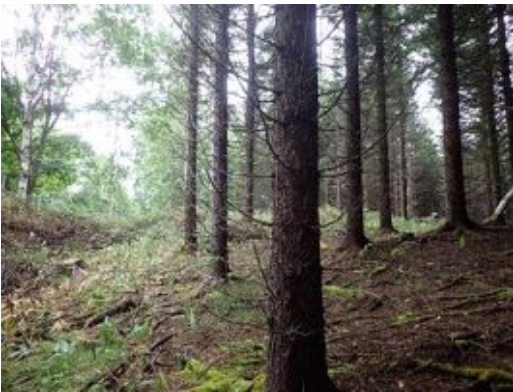
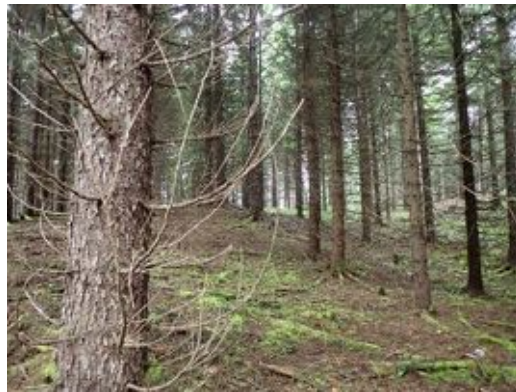
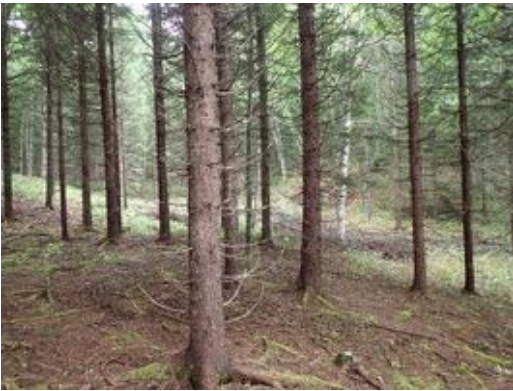
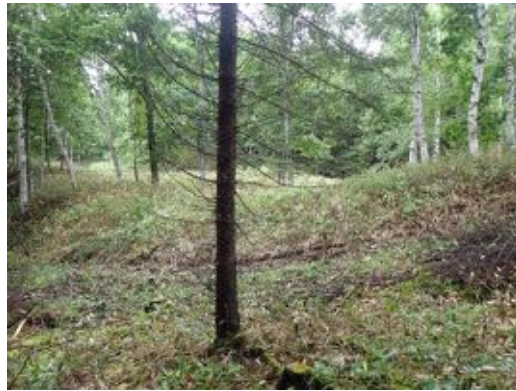
1. 調査地番号	18	Memo	人工林内
2. 林小班	3087-5		2020年近くの林道に大水が流れ 水切り板からこの林分に大量の 水が流れた形跡あり
3. 調査年月日	2019/8/20		
4. 調査者	時田 吉田 越後 小林 芹沢		
5. 座標	43.42804 144.11908

7. 簡易チェックシートスコア	
樹皮剥ぎ	0
枝葉の摂食	0
ササの食痕	15
シカ道	0
足跡	0
糞	14
合計	29

8. 樹冠祖密度	中
9. 林相	アカエゾマツ人工林
10. 林床	ササ・コケ
11. その他	水辺なし ミズナラ・ケヤマハンノキ・カエデ カンバ稚樹あり 人工林施業地 (列状の跡地での更新を見る場所に適)

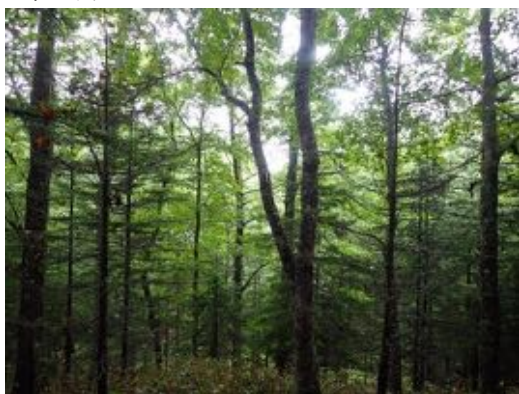
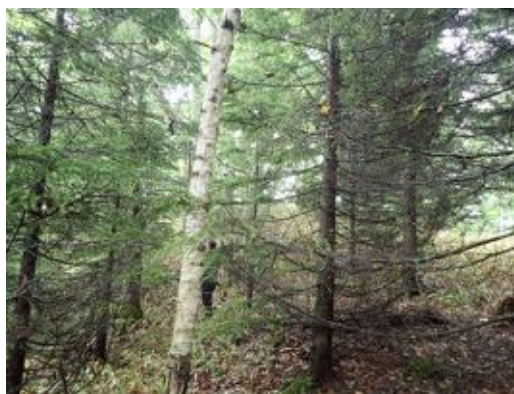
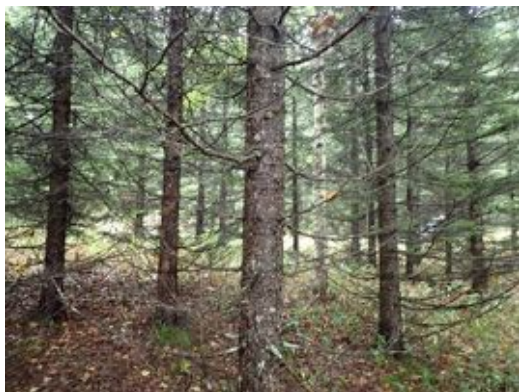
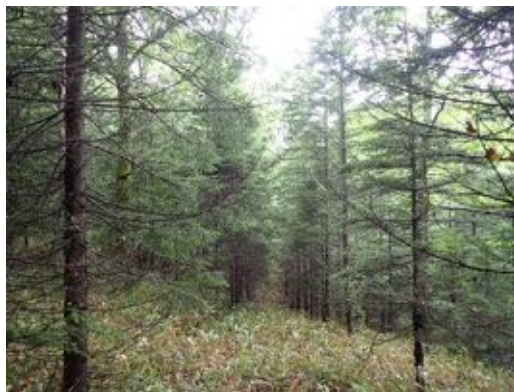
1. 調査地番号 19

樹皮剥ぎ	15
枝葉の摂食	2
ササの食痕	23
シカ道	0
足跡	0
糞	14
合計	54

11. その他 カンバ・イタヤ・ハルニレ
フッキソウ多い
糞多い
寝床として利用
イタヤ・ハルニレ稚樹あり

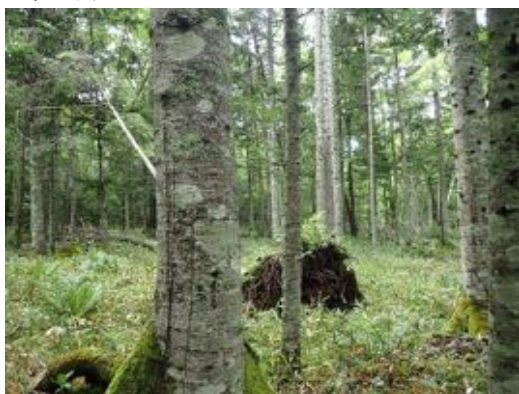
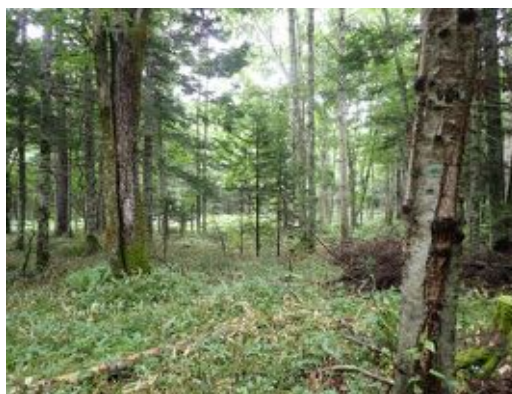
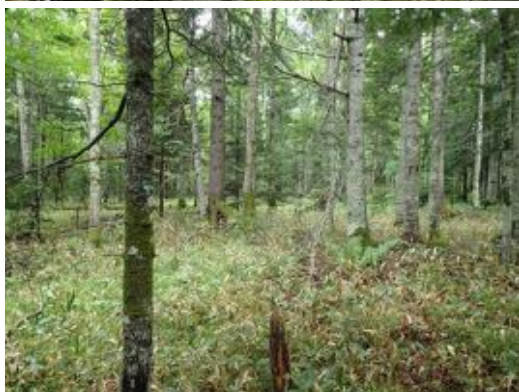
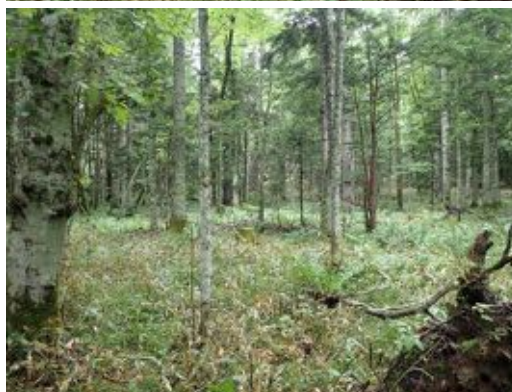
1. 調査地番号	20	Memo	シウリの萌芽多数
2. 林小班	3094-1		
3. 調査年月日	2019/8/21		
4. 調査者	酒井 吉田 越後		
5. 座標	43.44372 144.07989

樹皮剥ぎ	0
枝葉の摂食	18
ササの食痕	15
シカ道	0
足跡	0
糞	0
合計	33

11. その他
 イネ科草本多数
 サクラ・ハンノキの萌芽は全滅
 ササより高いイタヤの稚樹あり
 トド・シウリ・ハンノキ・カバ・シナ
 オヒョウ
 イタヤ稚樹あり
