2019年度 エゾシカ影響調査 簡易チェックシート実施箇所 林相記録

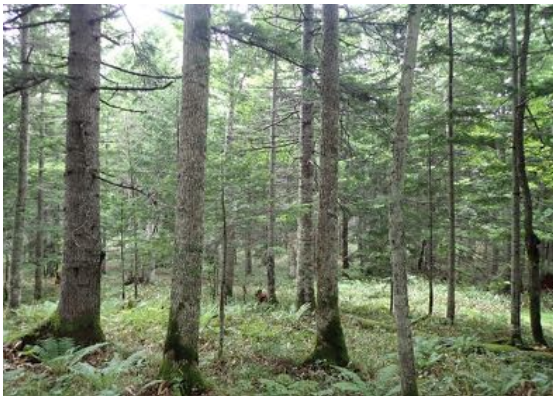
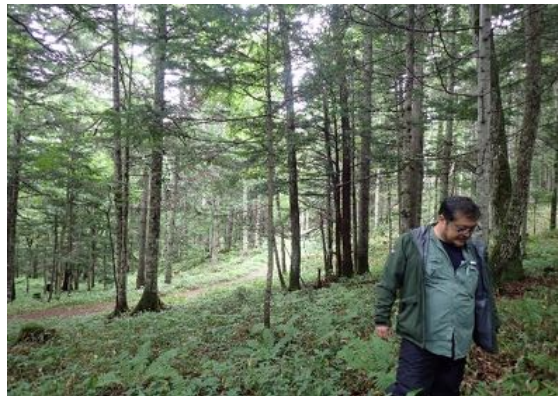
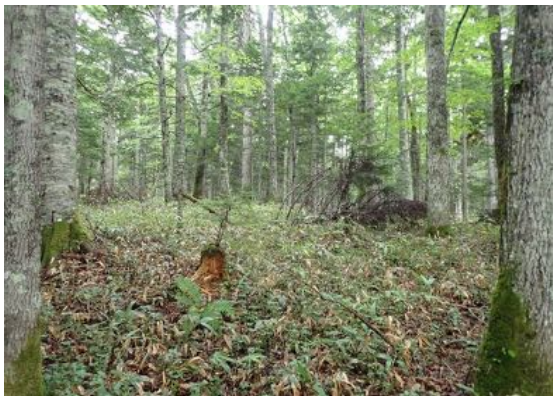
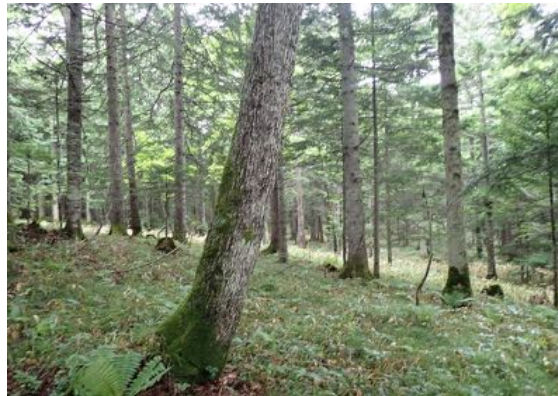
1. 調査地番号	21		
2. 林小班	3095-15		
3. 調査年月日	2019/8/21		
4. 調査者	酒井	吉田	越後
5. 座標	43.43880	144.06995

7. 簡易チェックシートスコア	
樹皮剥ぎ	16
枝葉の摂食	2
ササの食痕	0
シカ道	16
足跡	0
糞	14
合計	48

8. 樹冠粗密度	密
9. 林相	天然林・植込みなし、針広混交林
10. 林床	ササ・シダ (30~50cm)
11. その他	フッキソウ・イネ科草本強い エゾマツ・トドマツ・イタヤカエデ・ タモ 水辺なし

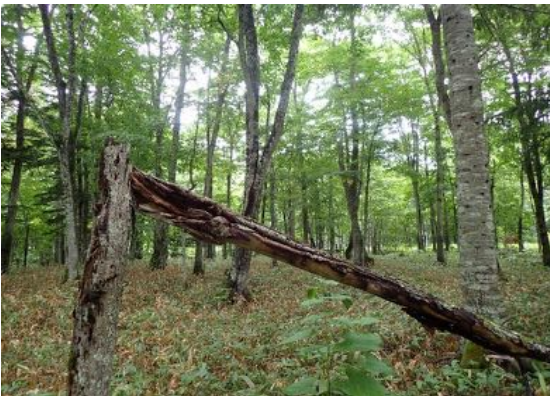
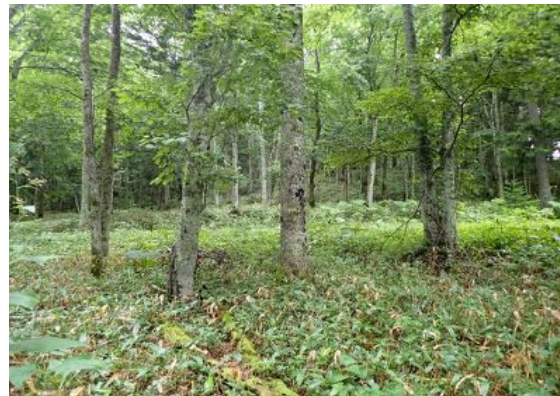
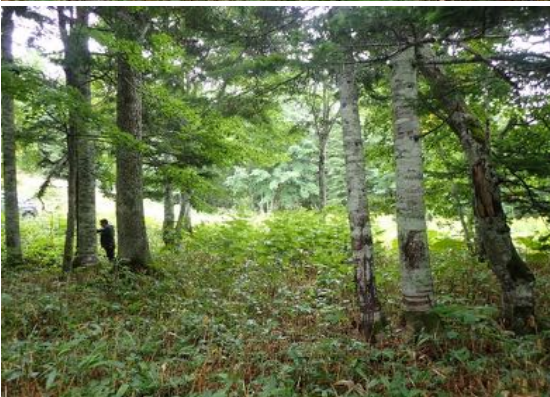
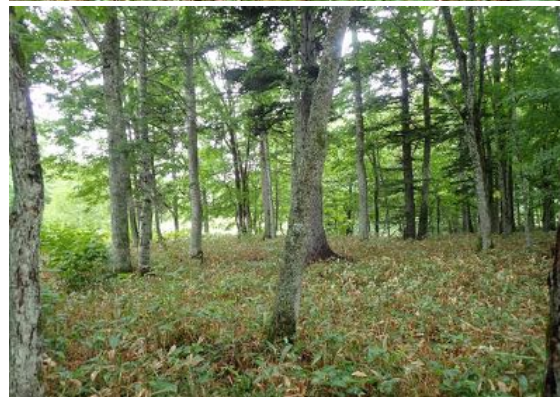
1. 調査地番号 22

樹皮剥ぎ	0
枝葉の摂食	18
ササの食痕	23
シカ道	0
足跡	0
糞	14
合計	55

8. 樹冠祖密度 中

9. 林相 天然林・植込みなし、針広混交林

10. 林床 ササ

11. その他 ササ優占
トド・イタヤ・キハダ
タモ・ハンノキ・シナ
ハンノキ・シナは萌芽・下枝あるが
食われている
素晴らしい立枯れ・倒木あり

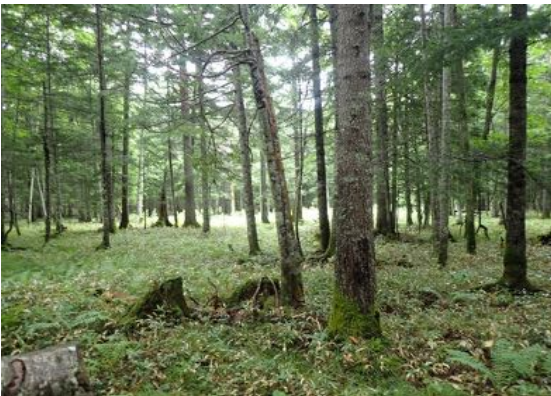
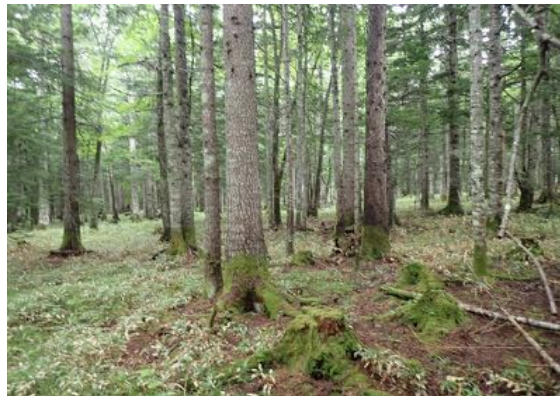
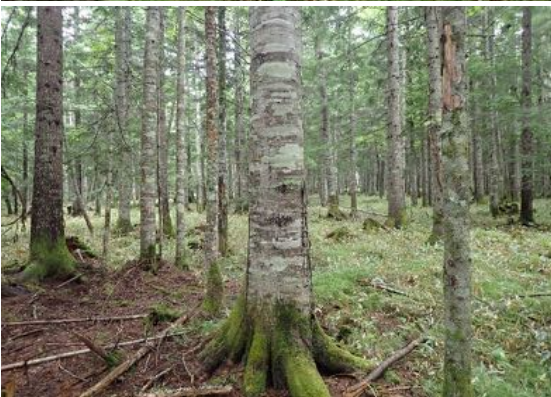
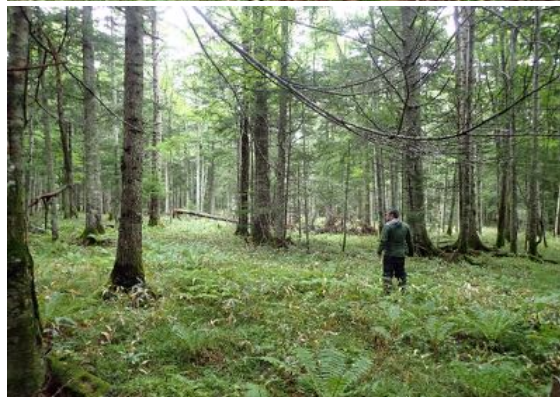
1. 調査地番号	23		
2. 林小班	3096-27		
3. 調査年月日	2019/8/21		
4. 調査者	酒井	吉田	越後
5. 座標	43.44603	144.05899

7. 簡易チェックシートスコア	
樹皮剥ぎ	16
枝葉の摂食	2
ササの食痕	23
シカ道	0
足跡	0
糞	14
合計	55

8. 樹冠祖密度	中
9. 林相	天然林・植込みなし、針葉樹林
10. 林床	ササ・コケ・シダ (丈50cm)
11. その他	イネ科草本あり 照度不足 トド・エゾが9割

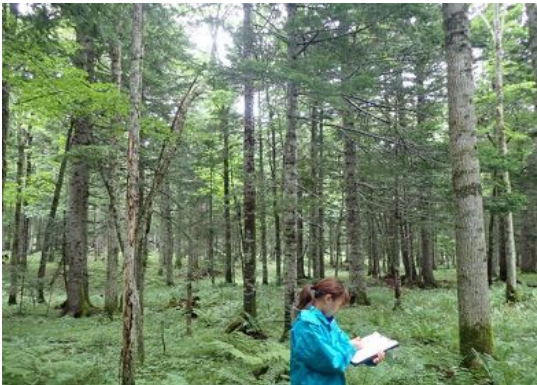
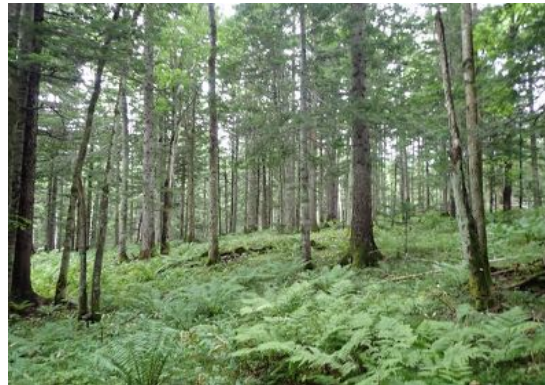
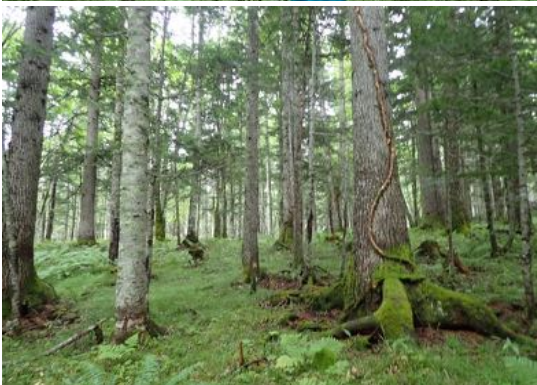
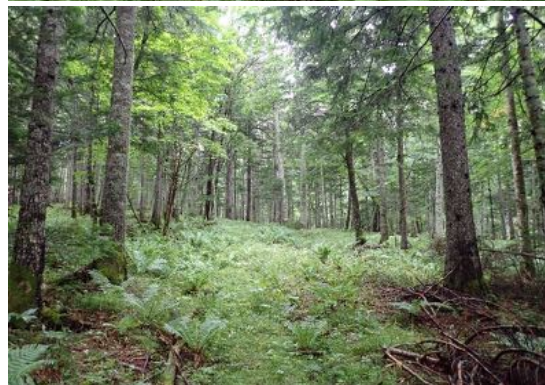
1. 調査地番号 24

樹皮剥ぎ	16
枝葉の摂食	2
ササの食痕	23
シカ道	0
足跡	0
糞	14
合計	55

8. 樹冠祖密度 密

9. 林相 天然林・植込みなし、針葉樹林

10. 林床 ササ・シダ (丈60~80cm)

11. その他 作業道跡
水辺なし
ササ・シダ少し食われている
シダ多いが食われている
トドマツ・エゾマツ・ヤチダモ
イタヤ稚樹あり

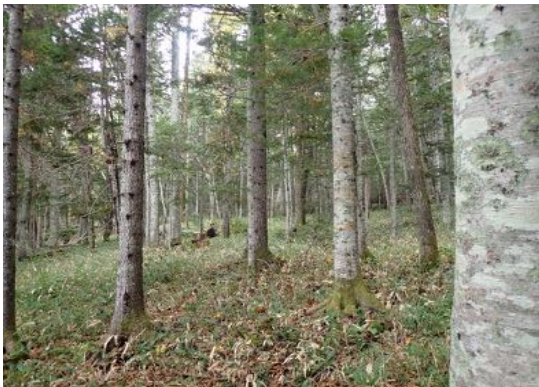
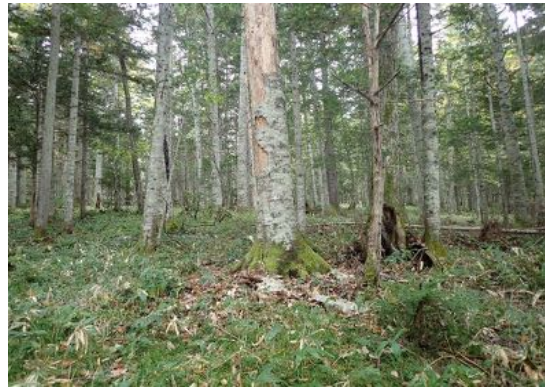
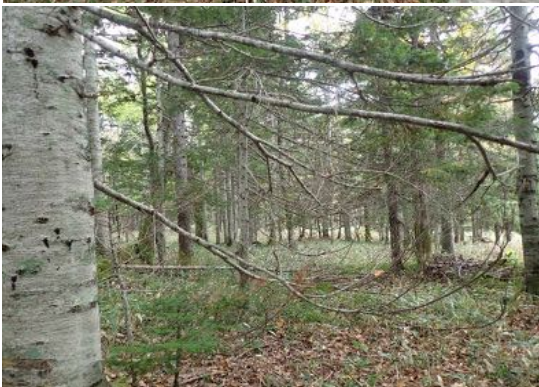
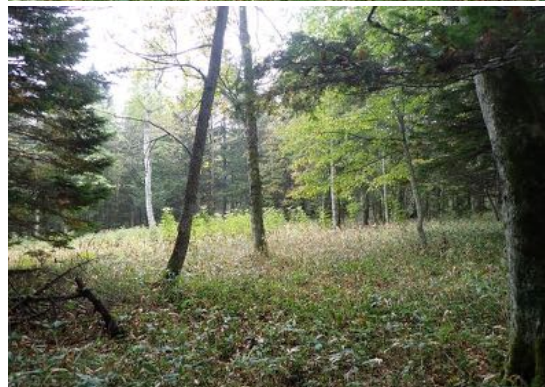
1. 調査地番号	25
2. 林小班	3104-12
3. 調査年月日	2019/8/21
4. 調査者	酒井 吉田 越後
5. 座標	43.46207 144.05736

7. 簡易チェックシートスコア	
樹皮剥ぎ	0
枝葉の摂食	2
ササの食痕	23
シカ道	0
足跡	0
糞	14
合計	39

8. 樹冠祖密度	中
9. 林相	天然林・植込みなし、針葉樹林
10. 林床	シダ (丈50cm)、イネ科草本多い
11. その他	シナノキ・イタヤ・ハリギリ トドマツ 水辺なし イタヤ・シナノキ稚樹あり

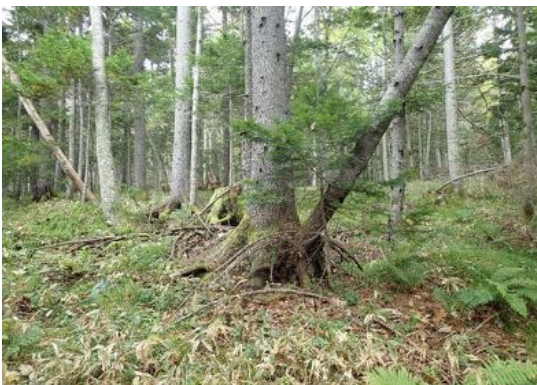
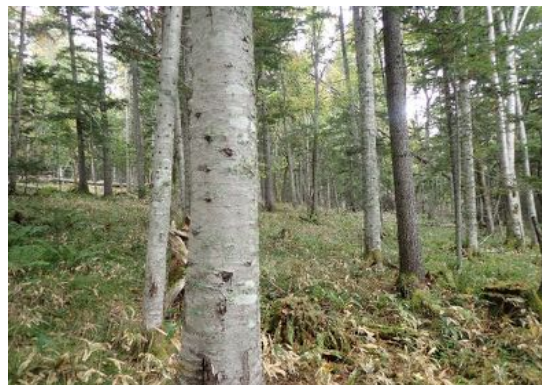
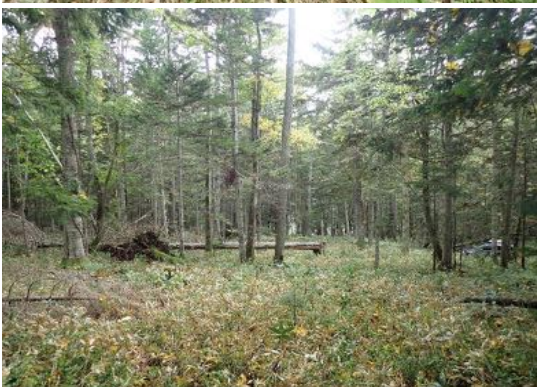
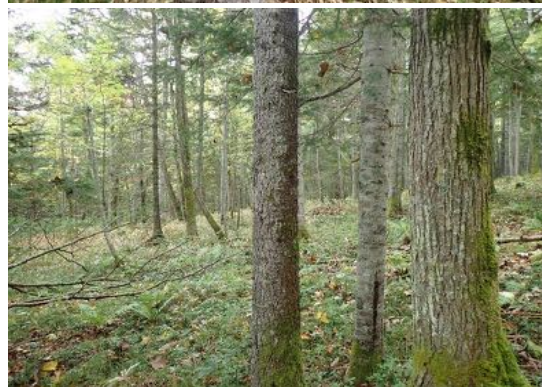
1. 調査地番号 26

樹皮剥ぎ	15
枝葉の摂食	18
ササの食痕	23
シカ道	0
足跡	0
糞	14
合計	70

8. 樹冠祖密度 中

9. 林相 天然林・植込みあり、針広混交林

10. 林床 ササ・シダ (丈60cm)

11. その他 水辺なし
シナノキ萌芽あり、食痕あり
ササ作業道沿い密
イネ科草本密
エゾ・トド・ハリギリ・シナ・タモ・キハダ

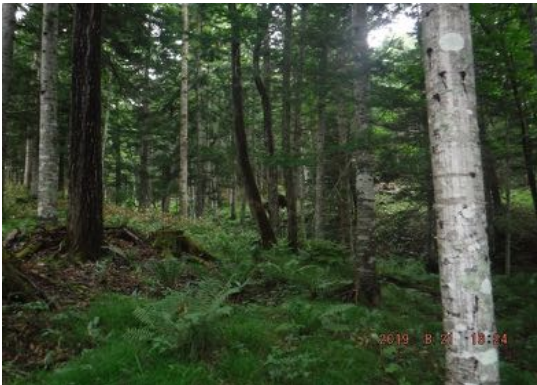
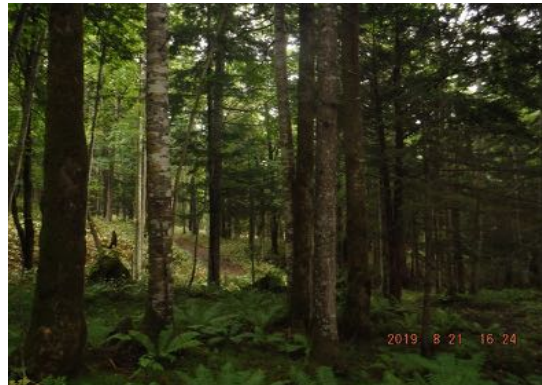
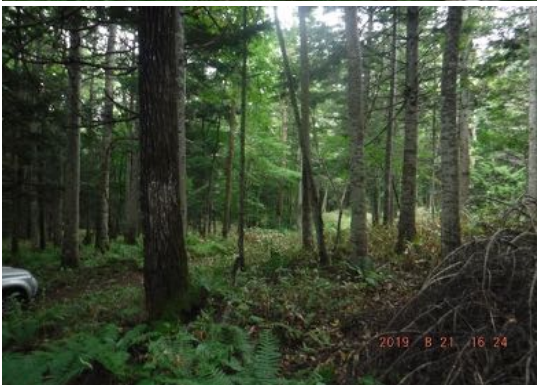
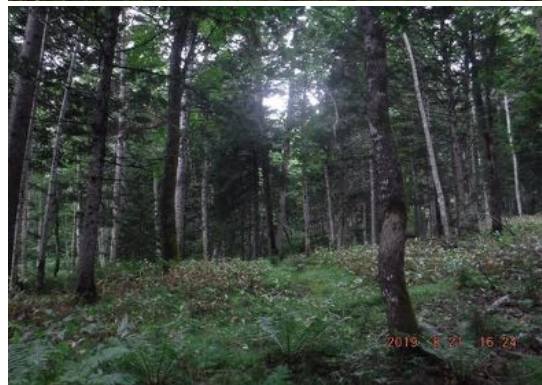
1. 調査地番号 27

樹皮剥ぎ	16
枝葉の摂食	2
ササの食痕	23
シカ道	16
足跡	13
糞	14
合計	84

8. 樹冠祖密度 密

9. 林相 天然林・植込みあり、針広混交林

10. 林床 ササ・シダ(丈40~60cm)

11. その他 トドマツ・エゾマツ・オヒョウ
イチイ・イタヤカエデ・ハリギリ
ヤチダモ
オシダ食痕あり
ヤチダモ・イタヤ・ニレ
稚樹あり

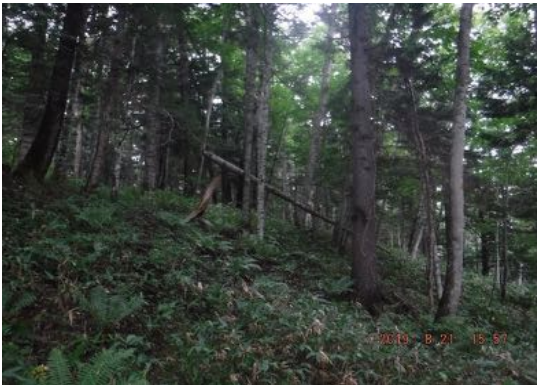
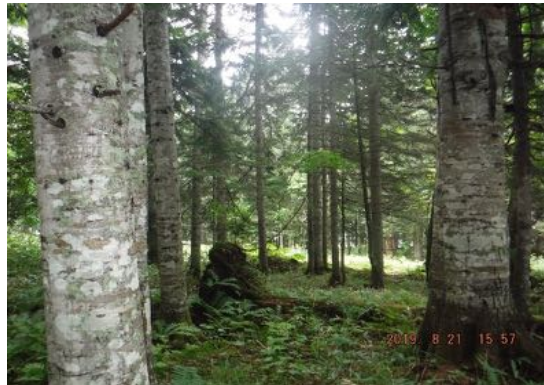
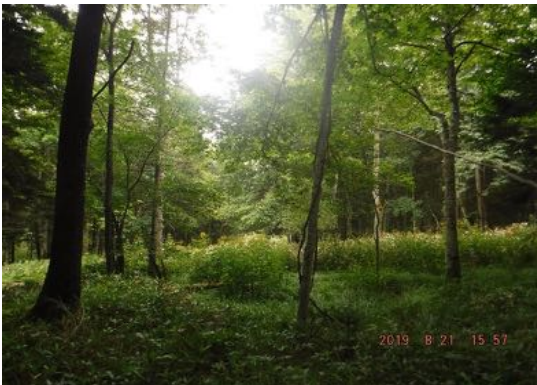
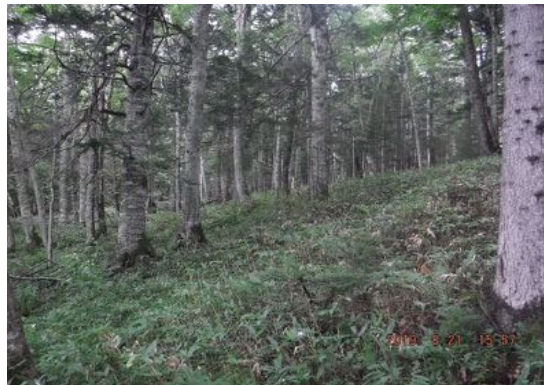
1. 調査地番号	28	Memo	パンケ林道沿い
2. 林小班	3106-1		
3. 調査年月日	2019/8/21		
4. 調査者	時田 小林 芹沢		
5. 座標	43.46434 144.09040

樹皮剥ぎ	0
枝葉の摂食	2
ササの食痕	23
シカ道	16
足跡	13
糞	14
合計	68

8. 樹冠祖密度 密

9. 林相 天然林・植込みなし、針広混交林

10. 林床 ササ・シダ (丈40~60cm)

11. その他
 小さな沢近くにある
 極相近い
 林床イネ科草本強い
 シカ道多数
 オシダ食痕あり
 トド・ハリギリ大径木複数
 トド・エゾ・ハリギリ・ケヤマハンノキ・
 サクラ・シナ
 ヤチダモ・イタヤ・ナナカマド
 ニレ・サクラSP稚樹あり

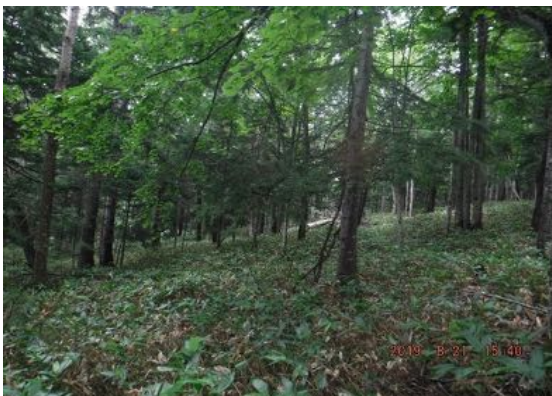
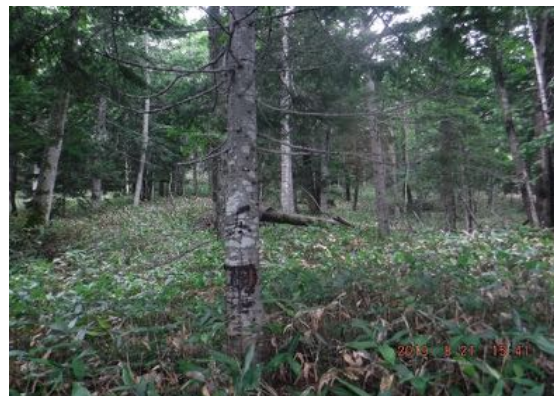
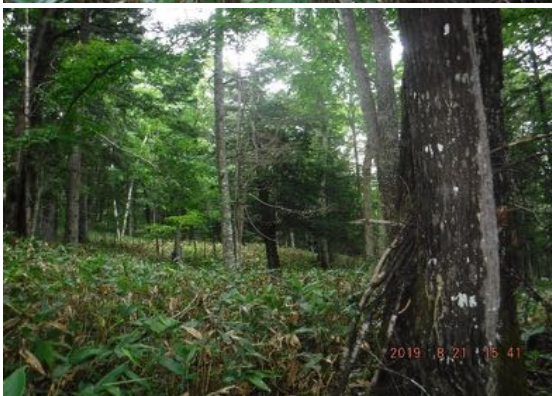
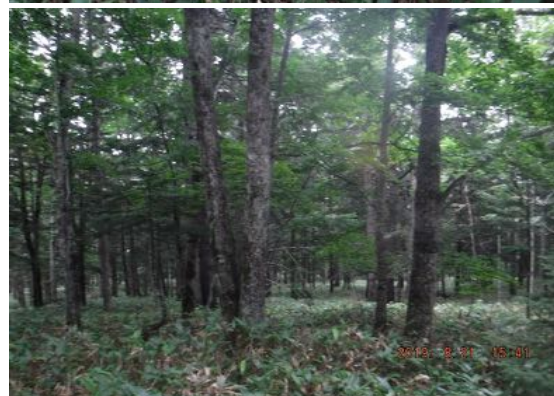
1. 調査地番号	29		
2. 林小班	3106-3		
3. 調査年月日	2019/8/21		
4. 調査者	時田	小林	芹沢
5. 座標	43.47068	144.09437

7. 簡易チェックシートスコア	
樹皮剥ぎ	0
枝葉の摂食	2
ササの食痕	23
シカ道	0
足跡	13
糞	0
合計	38

8. 樹冠粗密度	密
9. 林相	天然林・植込みなし、針広混交林
10. 林床	ササ
11. その他	水辺なし 広葉樹多め シナノキ・ヤチダモ・イタヤカエデ・ ハリギリ エゾマツ・トドマツ ササの下にフッキソウ多い

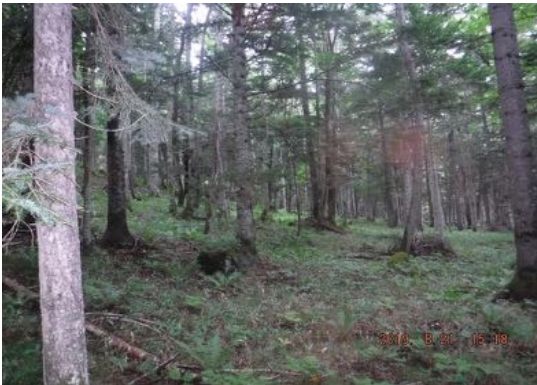
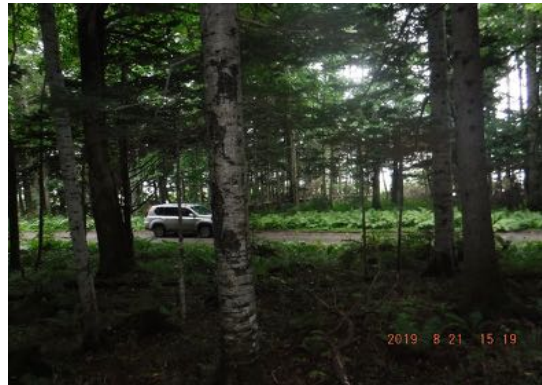
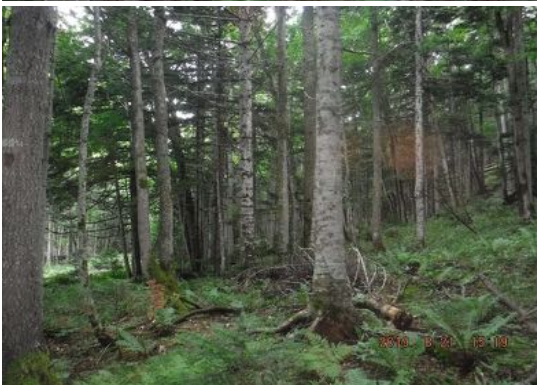
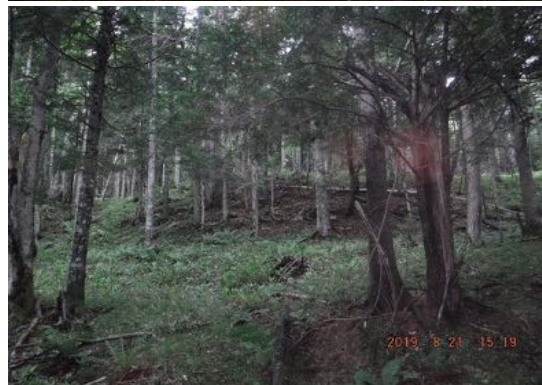
1. 調査地番号	30
2. 林小班	3106-1
3. 調査年月日	2019/8/21
4. 調査者	時田 小林 芹沢
5. 座標	43.47284 144.10444

樹皮剥ぎ	16
枝葉の摂食	2
ササの食痕	23
シカ道	16
足跡	13
糞	14
合計	84

8. 樹冠祖密度 密 (うっぺい度高い)

9. 林相 天然林・植込みなし、針広混交林

10. 林床 ササ・コケ (丈20~40cm)

11. その他
- 湖近く
 - ササ弱い
 - イチイ樹皮剥ぎあり新 (3/3本)
 - オシダ食痕
 - ヤチダモ・トドマツ・エゾマツ・
 - イチイ・オヒョウ (大径)
 - ネット巻きなし
 - イタヤ・ヤチダモ・ニレ・
 - ナナカマド稚樹あり
