2019年度 エゾシカ影響調査 簡易チェックシート実施箇所 林相記録

1. 調査地番号	31
2. 林小班	3107-2
3. 調査年月日	2019/8/21
4. 調査者	時田 小林 芹沢
5. 座標	43.47927 144.10671

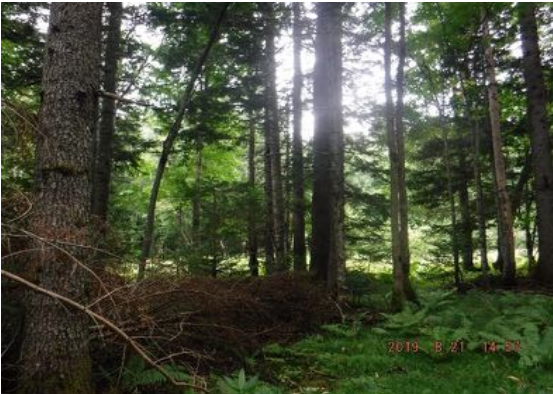
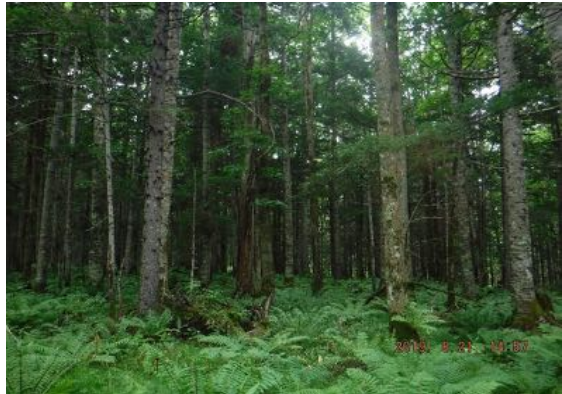
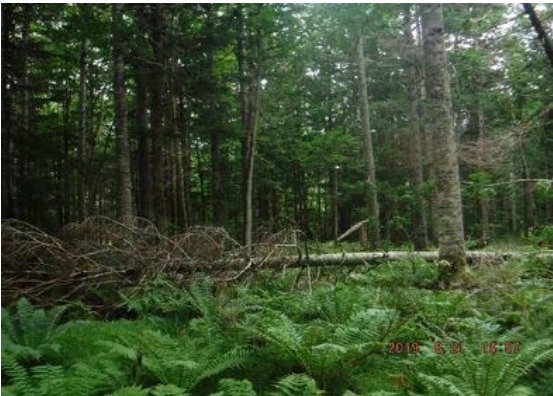
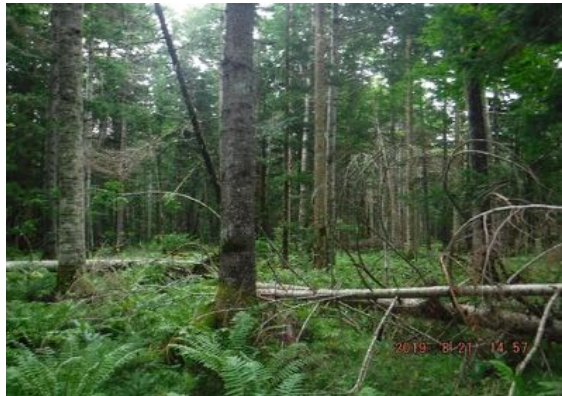
Memo シウリ萌芽多数  
しかし食べられ勢いなし

樹皮剥ぎ	16
枝葉の摂食	2
ササの食痕	15
シカ道	16
足跡	13
糞	14
合計	76

11. その他 密度の高い針葉樹林の中のギャップ  
ヤチダモ・トドマツ・エゾマツ  
イタヤカエデ  
水辺なし  
オシダ食痕あり  
ニレ・イチイ枯死木  
付近にシウリザクラの母樹あり、  
萌芽多いが食痕が多い  
イタヤカエデ・ヤチダモ・タラ  
稚樹あり

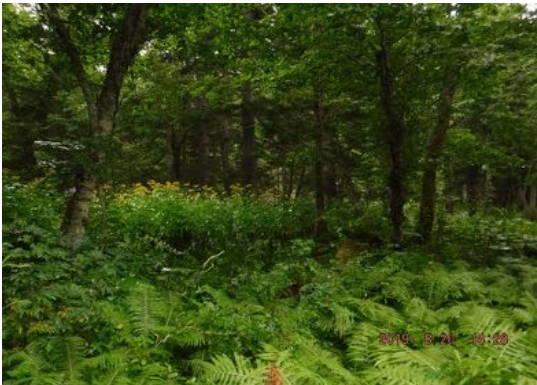
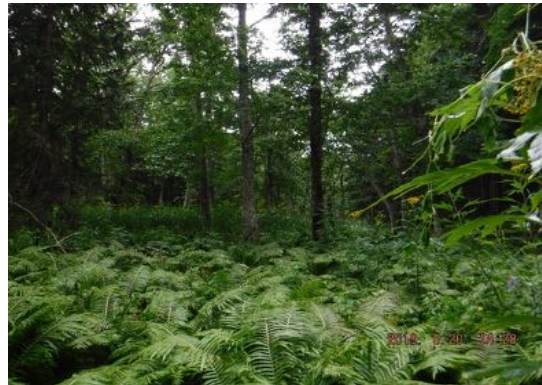
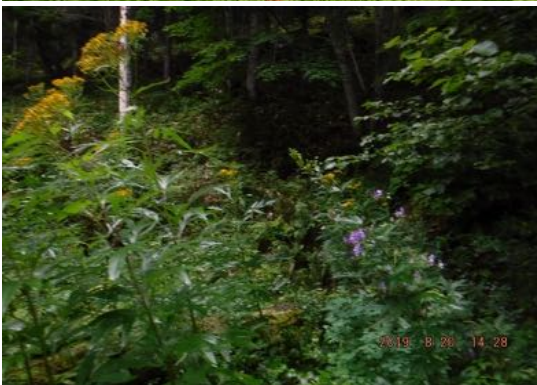
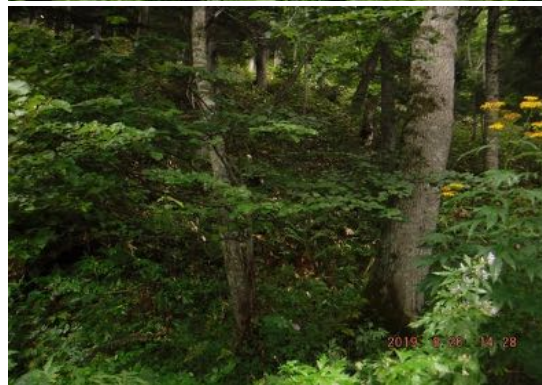
1. 調査地番号	32	
2. 林小班	3115-15	
3. 調査年月日	2019/8/20	
4. 調査者	小林	芹沢
5. 座標	43.47956	144.13170

7. 簡易チェックシートスコア	
樹皮剥ぎ	0
枝葉の摂食	2
ササの食痕	8
シカ道	16
足跡	13
糞	0
合計	39

8. 樹冠祖密度	中
9. 林相	天然林・植込みなし、針広混交林
10. 林床	シダ (丈40~60cm)
11. その他	林床にミミコウモリ、タデSP ヤチダモ・トドマツ・エゾイタヤ ハリギリ・オオバボダイジュ オシダ食痕あり イベシベツ川近く

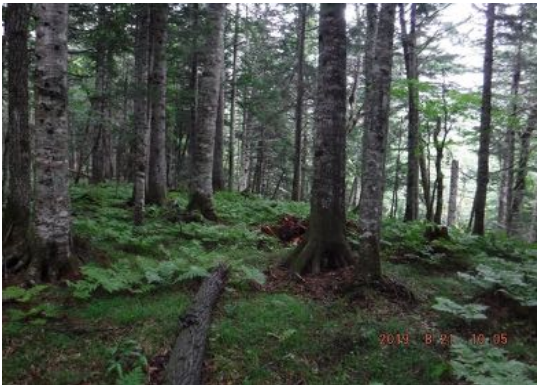
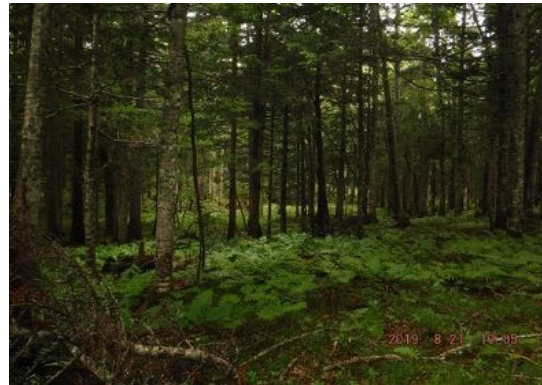
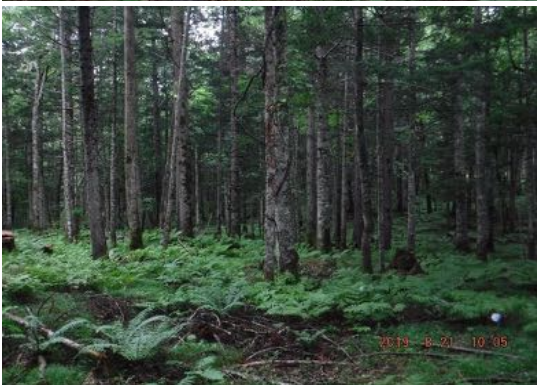
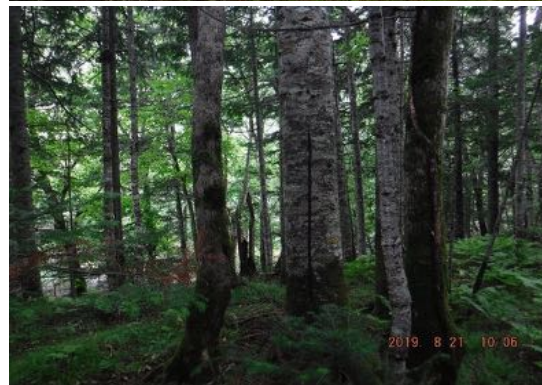
1. 調査地番号	33
2. 林小班	3117-15
3. 調査年月日	2019/8/20
4. 調査者	小林 芹沢
5. 座標	43.48029 144.14110

7. 簡易チェックシートスコア	
樹皮剥ぎ	0
枝葉の摂食	2
ササの食痕	23
シカ道	16
足跡	0
糞	0
合計	41

8. 樹冠祖密度	密
9. 林相	天然林・植込みなし、針広混交林
10. 林床	ササ・コケ・シダ (丈40~60cm)
11. その他	乙女の滝近く シダ強い オシダ食痕 トドマツ・ハリギリ・イタヤカエデ ハウチワカエデ・ミズナラ・シナノキ ヤチダモ・ハウチワカエデ オガラバナ稚樹あり

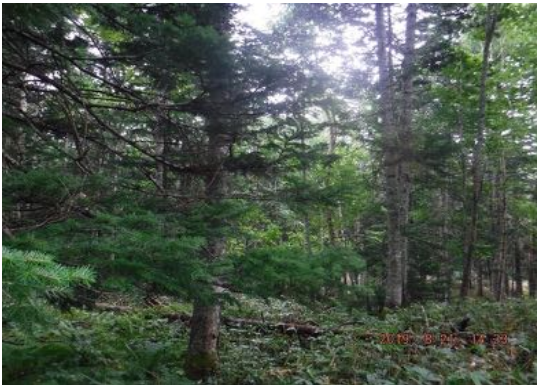
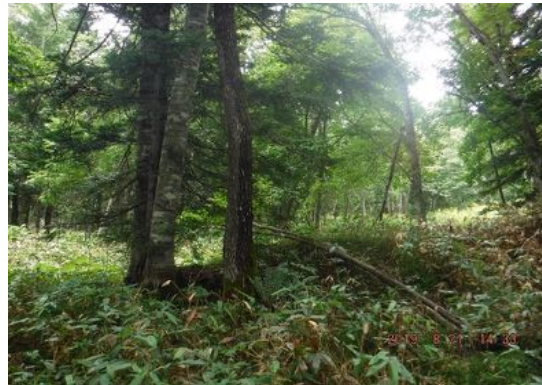
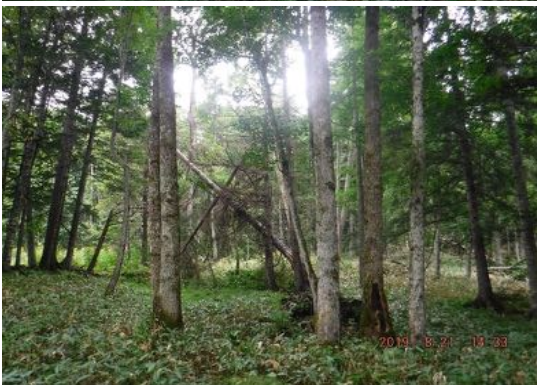
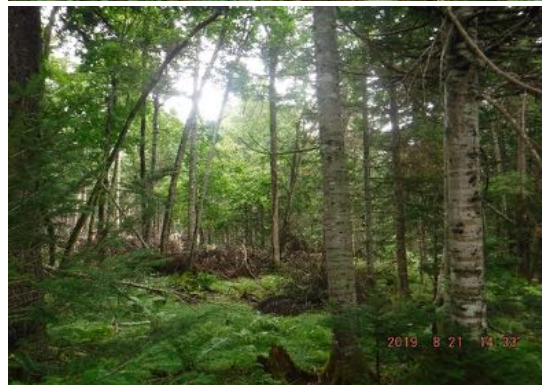
1. 調査地番号	34
2. 林小班	3108-1
3. 調査年月日	2019/8/21
4. 調査者	時田 小林 芹沢
5. 座標	43.48635 144.09802

樹皮剥ぎ	0
枝葉の摂食	18
ササの食痕	23
シカ道	0
足跡	13
糞	14
合計	68

11. その他
- オシダ食痕あり
  - フキ食痕多い
  - トドマツ・エゾマツ・ヤチダモ
  - ハリギリ・イタヤカエデ・
  - ケヤマハンノキ
  - ヤチダモ・ハリギリ・ケヤマハンノキ
  - イタヤ・カエデSP稚樹あり

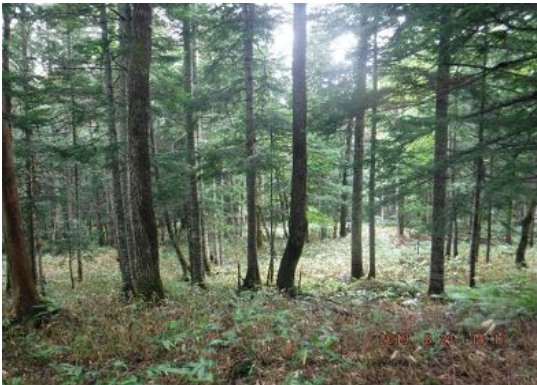
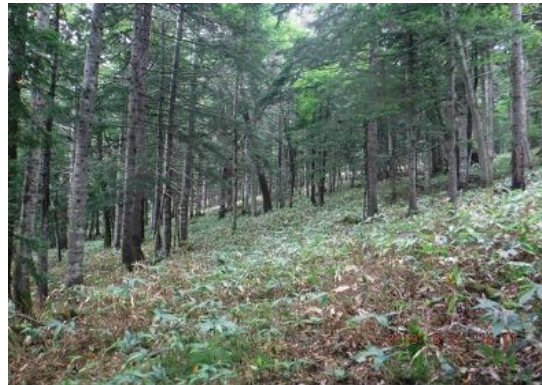
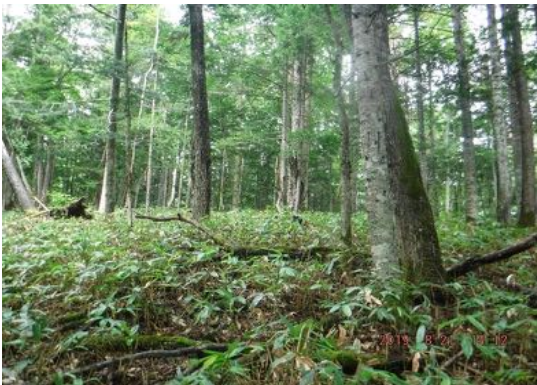
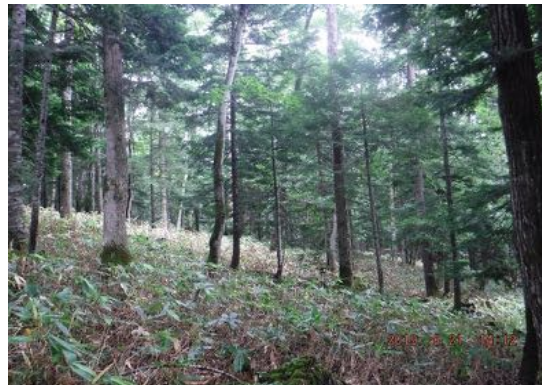
1. 調査地番号	35	Memo	プレハブ奥
2. 林小班	3109-2		
3. 調査年月日	2019/8/21		
4. 調査者	時田 小林 芹沢		
5. 座標	43.48708 144.10767

樹皮剥ぎ	0
枝葉の摂食	2
ササの食痕	23
シカ道	16
足跡	13
糞	14
合計	68

11. その他  
 ハリギリ・ヤチダモ・トドマツ  
 エゾマツ・イタヤカエデ  
 サクラのシュートの食痕多い  
 付近にイチイ樹皮剥ぎあり  
 ネット巻きなし (DBH約70cm)  
 水辺なし  
 ヤチダモ・シウリザクラ・イタヤ  
 稚樹あり

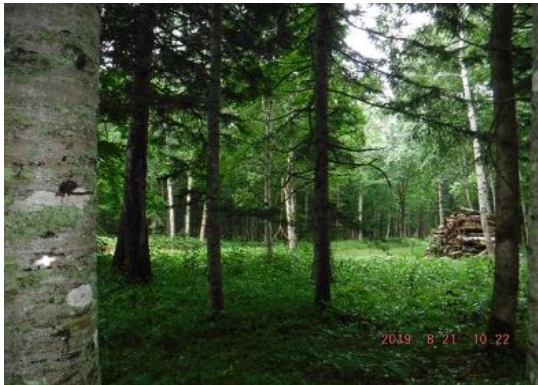
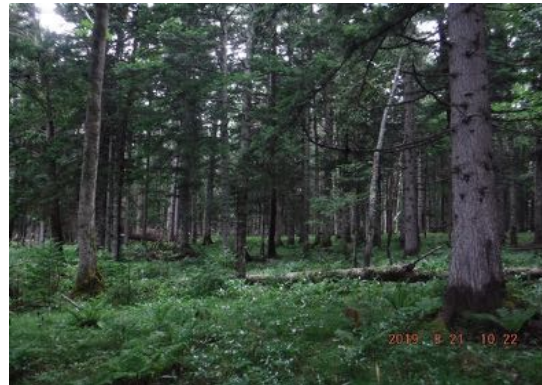
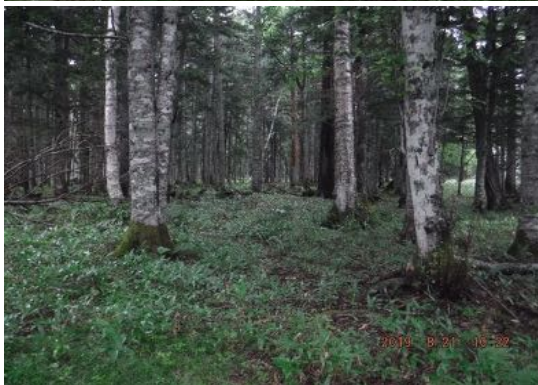
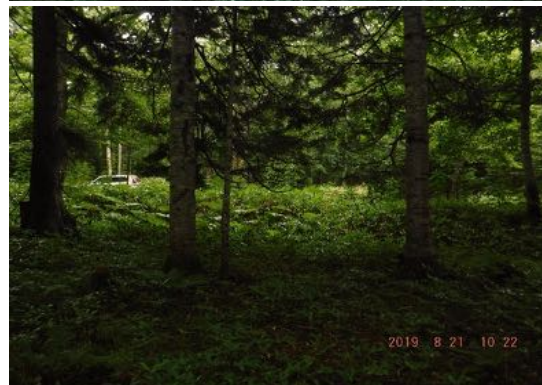
1. 調査地番号	36
2. 林小班	3113-6
3. 調査年月日	2019/8/21
4. 調査者	時田 小林 芹沢
5. 座標	43.48710 144.12004

樹皮剥ぎ	0
枝葉の摂食	18
ササの食痕	15
シカ道	0
足跡	0
糞	14
合計	47

11. その他  
 オシダ食痕あり  
 水辺なし  
 ヤチダモ・ケヤマハンノキ・アカエゾマツ  
 トドマツ・ハルニレ・シラカンバ  
 ヤチダモの実生多い  
 ケヤマハンノキの萌芽に食痕  
 土場脇  
 実生の観察適地  
 ヤチダモ・カンバ・ミズナラ・イタヤ・  
 ハルニレ稚樹あり

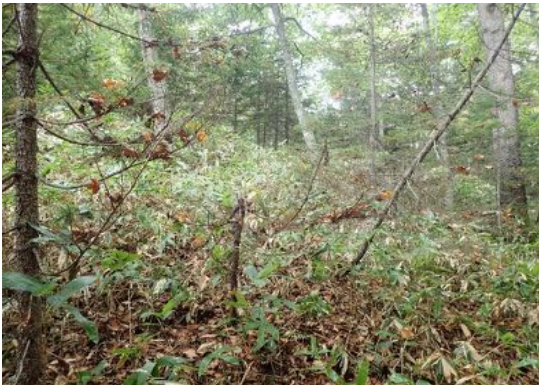
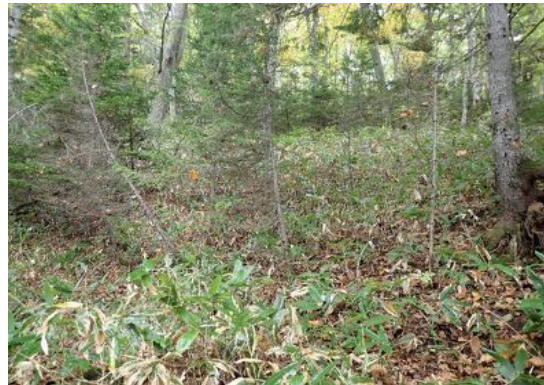
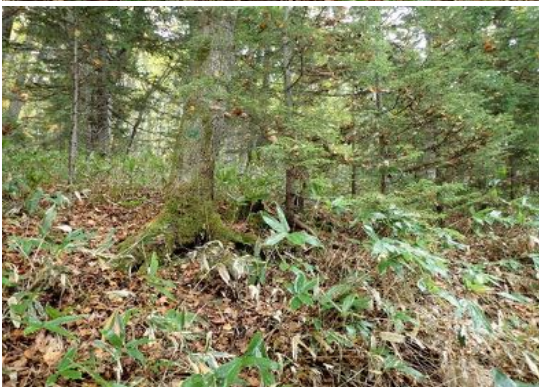
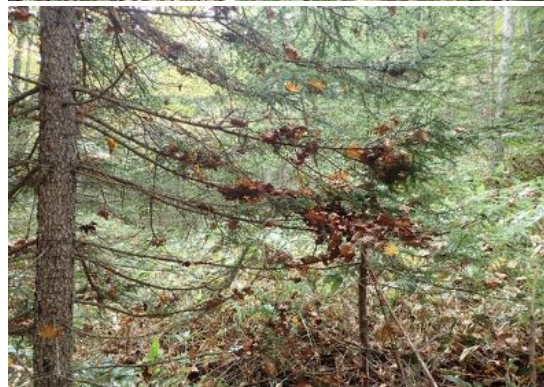
1. 調査地番号 37

7. 簡易チェックシートスコア	
樹皮剥ぎ	0
枝葉の摂食	0
ササの食痕	23
シカ道	16
足跡	13
糞	0
合計	52

11. その他  
 アカエゾマツ・イタヤカエデ  
 ハルニレ  
 水辺なし  
 ミズナラ林内の小さな沢  
 水は流れていない  
 針葉樹稚樹多い

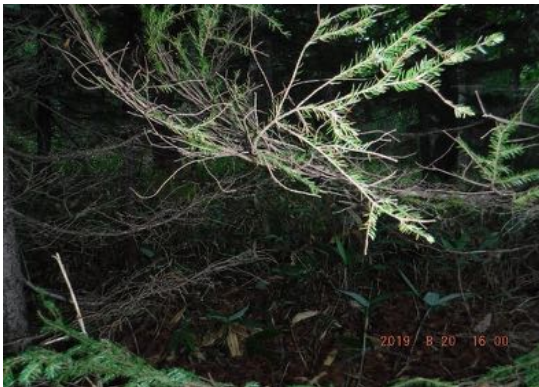
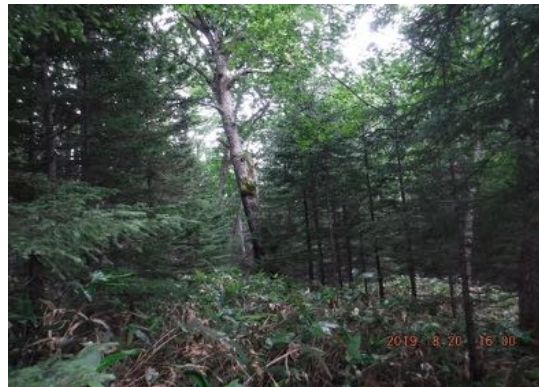
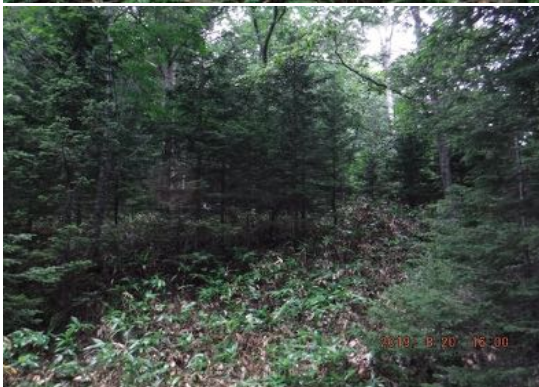
1. 調査地番号	38	Memo	人工林内
2. 林小班	3117-10		
3. 調査年月日	2019/8/20		
4. 調査者	小林 芹沢		
5. 座標	43.48731 144.14280

7. 簡易チェックシートスコア	
樹皮剥ぎ	0
枝葉の摂食	0
ササの食痕	23
シカ道	0
足跡	13
糞	0
合計	36

8. 樹冠祖密度	密
9. 林相	アカエゾマツ人工林
10. 林床	ササ
11. その他	オヒョウ実生あり シラカンバ・アカエゾマツ トドマツ・ケヤマハンノキ オガラバナ・オヒョウ 稚樹あり

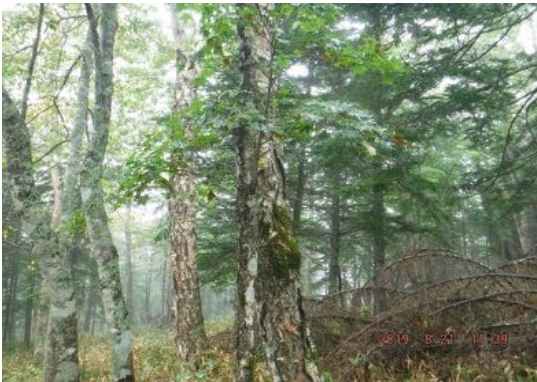
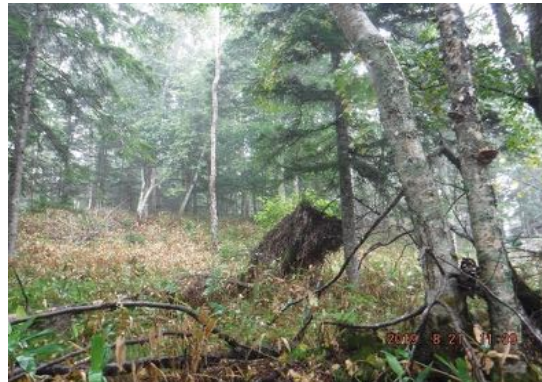
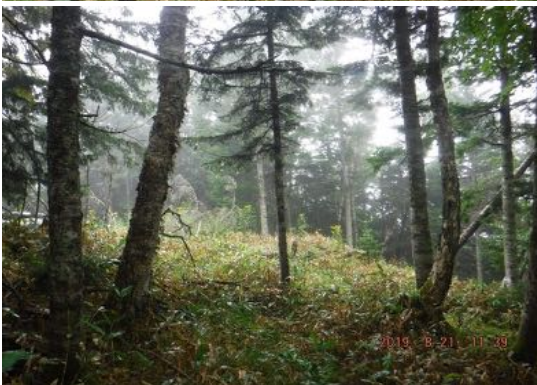
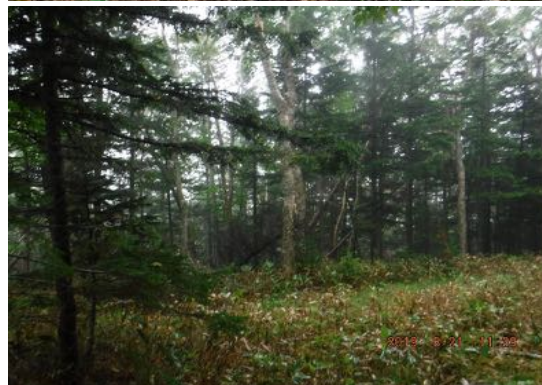
1. 調査地番号	39
2. 林小班	3108-1
3. 調査年月日	2019/8/21
4. 調査者	時田 小林 芹沢
5. 座標	43.49260 144.09625

樹皮剥ぎ	0
枝葉の摂食	2
ササの食痕	23
シカ道	0
足跡	13
糞	0
合計	38

11. その他 針広混交林  
 トドマツ・ウダイカンバ  
 シナノキ・ナナカマド・イタヤカエデ  
 エゾマツ  
 ダケカンバ・ハウチワカエデ  
 稚樹あり

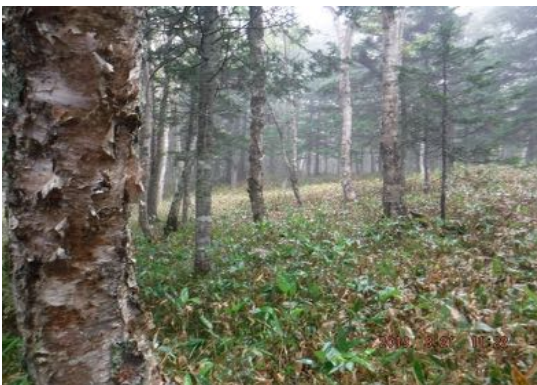
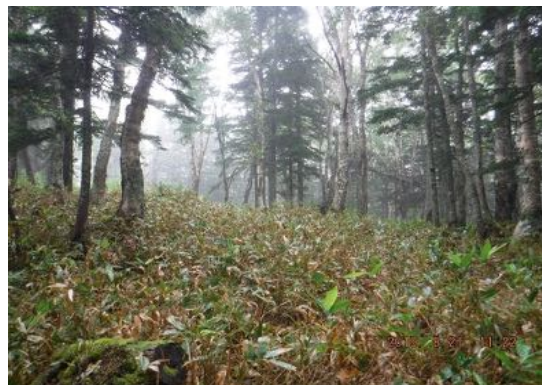
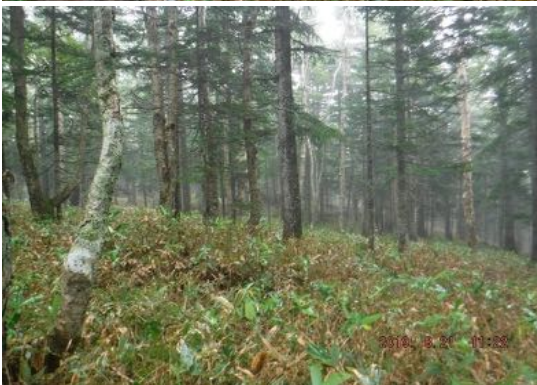
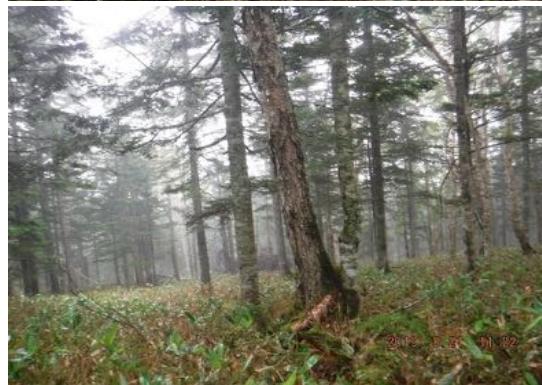
1. 調査地番号 40

Memo 標高682m  
ササ高い

樹皮剥ぎ	0
枝葉の摂食	2
ササの食痕	23
シカ道	0
足跡	0
糞	0
合計	25

11. その他 トドマツ・ダケカンバ  
エゾマツ  
水辺なし  
ダケカンバ稚樹あり

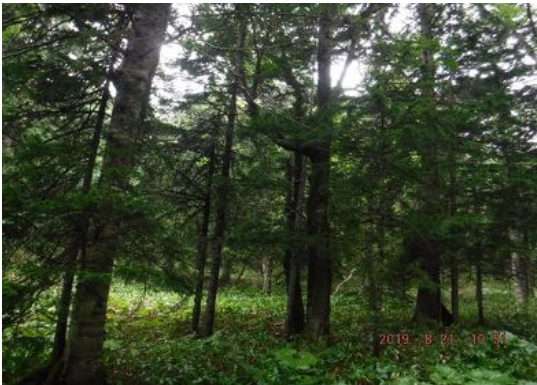
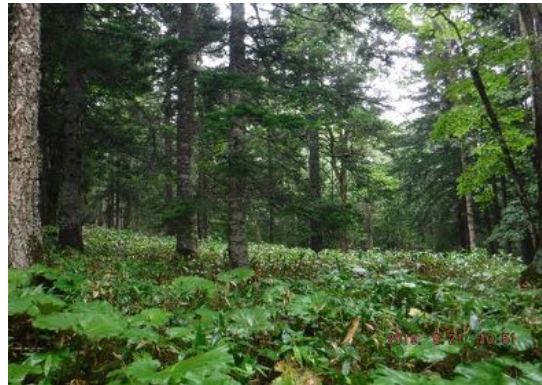
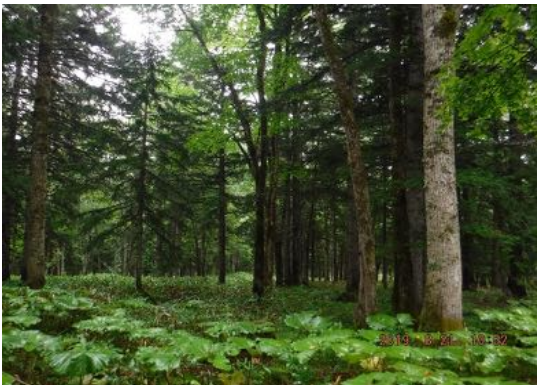
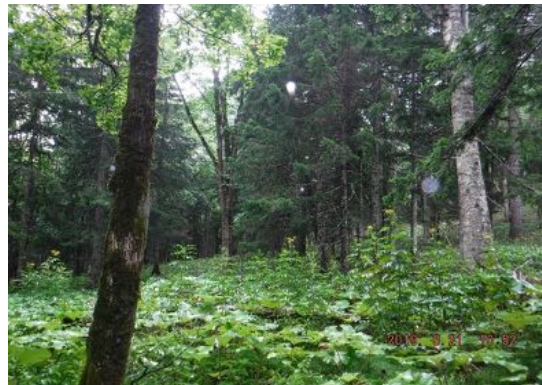
1. 調査地番号	41
2. 林小班	3111-1
3. 調査年月日	2019/8/21
4. 調査者	時田 小林 芹沢
5. 座標	43.49654 144.12035

樹皮剥ぎ	15
枝葉の摂食	2
ササの食痕	23
シカ道	16
足跡	13
糞	14
合計	83

11. その他
- フキが多い
  - 川の始点
  - 水気が多い環境
  - フキ・オシダの食痕あり
  - 倒木によるギャップ地
  - イタヤカエデ・オヒョウ・ハリギリ
  - ダケカンバ・トドマツ・
  - アカエゾマツ・ヤチダモ
  - ヤチダモ・イタヤ・オガラバナ・ハルニレ
  - 稚樹あり

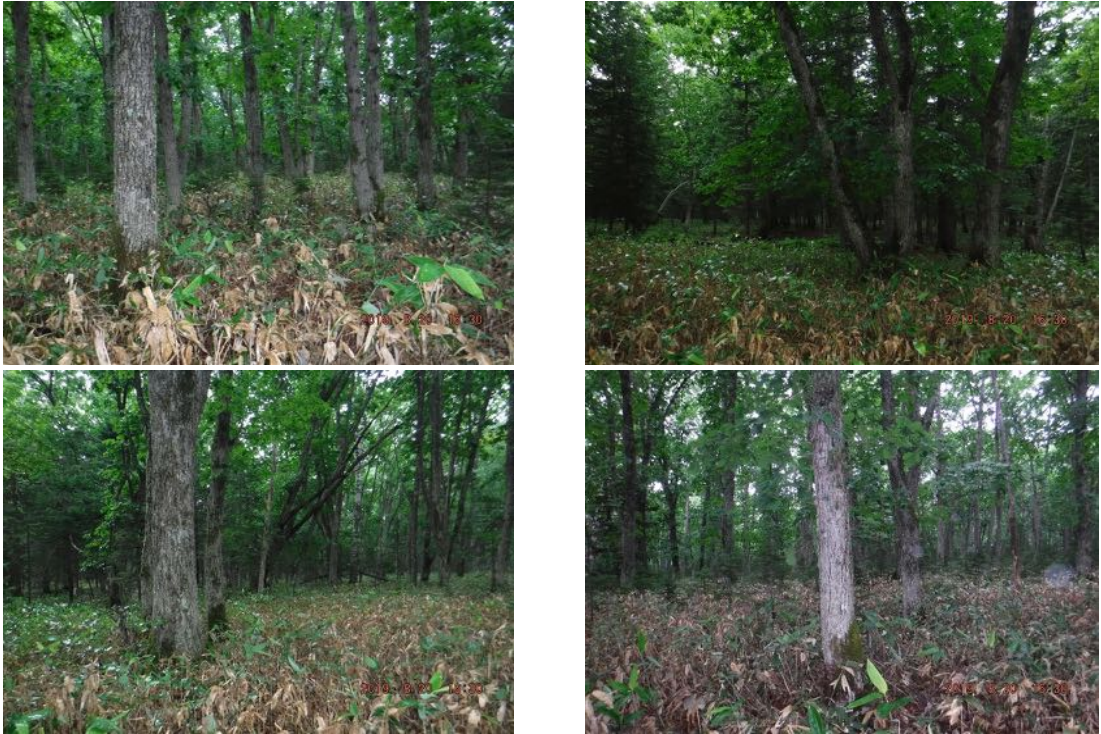
1. 調査地番号	42
2. 林小班	3115-8,13
3. 調査年月日	2019/8/20
4. 調査者	小林 芹沢
5. 座標	43.49880 144.13084

7. 簡易チェックシートスコア	
樹皮剥ぎ	0
枝葉の摂食	0
ササの食痕	23
シカ道	0
足跡	0
糞	0
合計	23

8. 樹冠祖密度	密
9. 林相	天然林・植込みなし、広葉樹林
10. 林床	ササ
11. その他	ミズナラ林内のギャップ地帯

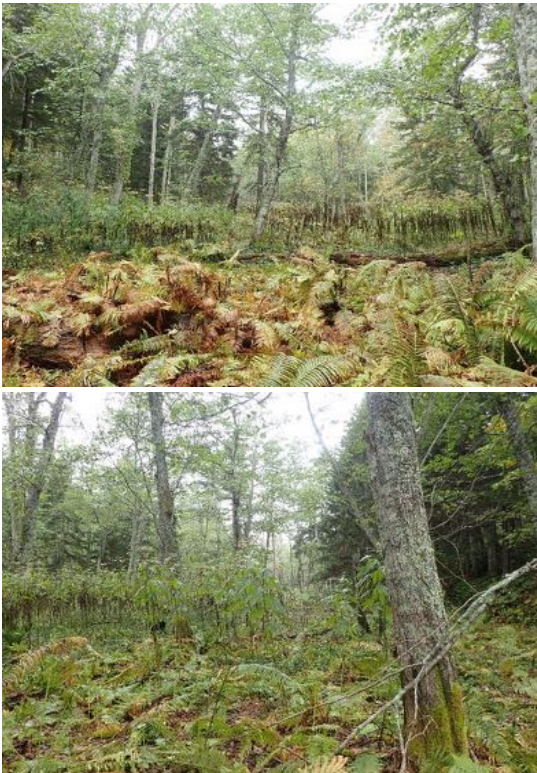
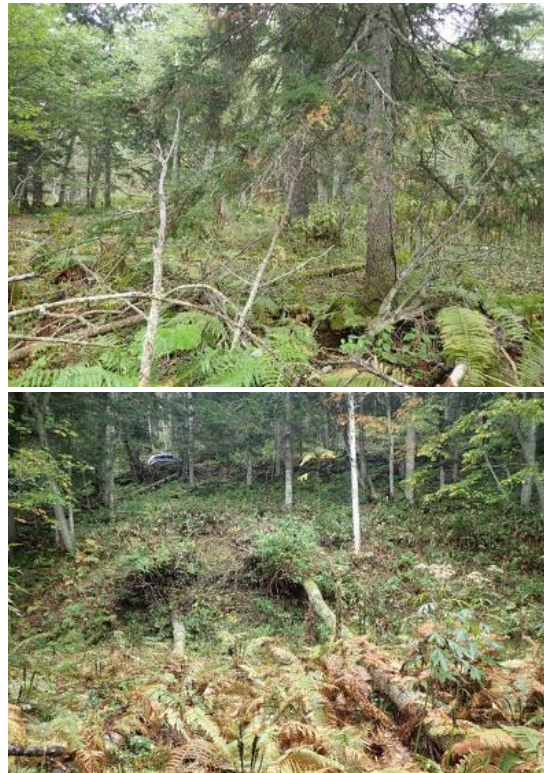
1. 調査地番号	43
2. 林小班	3117-5
3. 調査年月日	2019/8/20
4. 調査者	小林 芹沢
5. 座標	43.49477 144.14348

樹皮剥ぎ	0
枝葉の摂食	18
ササの食痕	8
シカ道	16
足跡	13
糞	14
合計	69

11. その他 水辺近く (川辺)  
 オシダ食痕あり  
 キツリフネ  
 ヤチダモ・ケヤマハンノキ  
 アカエゾマツ・シナノキ  
 林道から沢に降りる

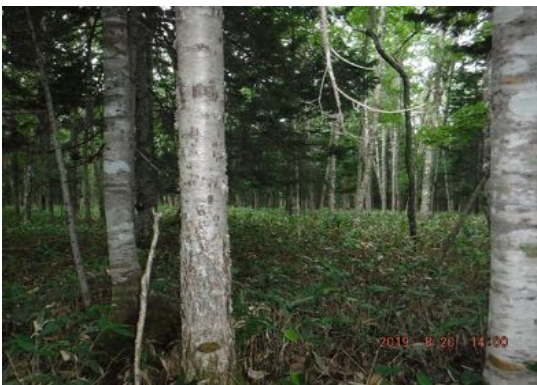
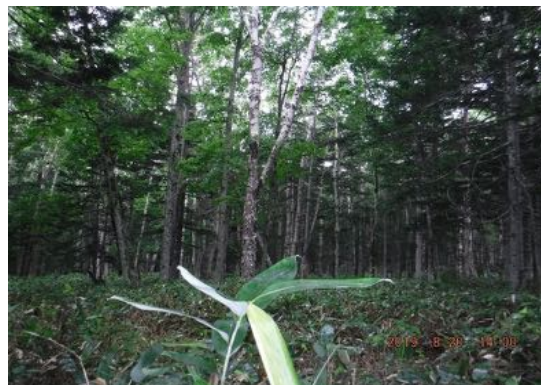
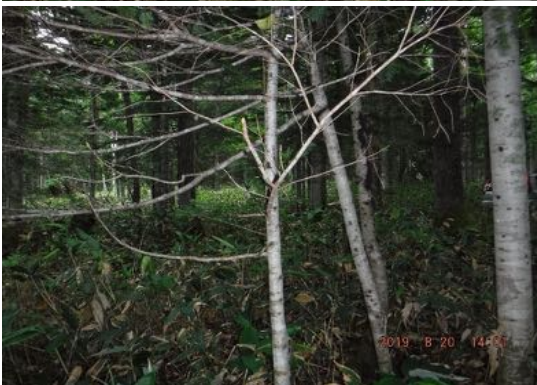
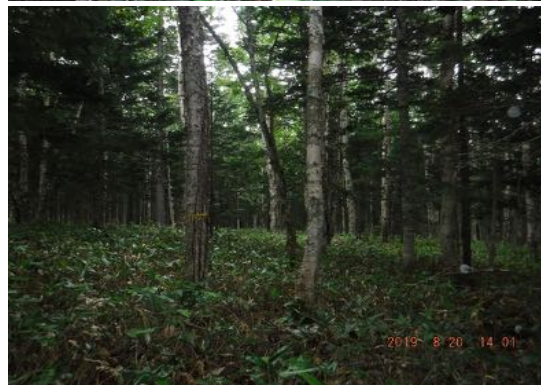
1. 調査地番号 44

樹皮剥ぎ	0
枝葉の摂食	2
ササの食痕	15
シカ道	0
足跡	0
糞	0
合計	17

11. その他 水辺なし  
ダケカンバ・ハリギリ  
トドマツ  
イタヤカエデ・ダケカンバ稚樹あり
